KUTATÁSI JELENTÉSEK

A GÖRGÉNYSZENTIMREI VÁR RÉGÉSZETI KUTATÁSA ÉS FELMÉRÉSI EREDMÉNYEI (2003-2004)

SALGÓTARJÁN-SALGÓ VÁRA 2004. ÉVI ÁSATÁSA

A GYULAI KÜLSŐ VÁR 2004. ÉVI ÁSATÁSA

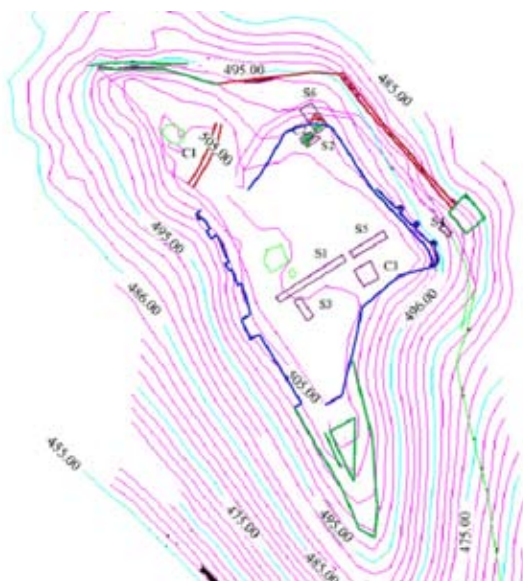
A görgényzentimrei vár alaprajza (2004). Lépték: 1:1000

A vár trapéz alakú alaprajzát az ágyúteraszok kiépítésével nyerte a 17. században, egyelőre nem ismeretes, hogy a 17. századi erődítések helyén voltak-e korábbi építmények. Amint az alaprajzból kitűnik a vár legrégebbi Anjou kori része a mai vár közepén elhelyezkedő platón lehetett. A 14. század közepén épült első vár megközelítőleg négyzet alakú. Ekkor épülhetett az Ókapu. A várat a 15. század első felében tovább bővítik, feltehetőleg Hunyadi János idején. Ekkor épül ki a középső és alsó kapu, illetve az alsó és az ókapu közti szakaszon található kettős falrendszer, „Zwinger.” A középső kapu fölött, a várplató északi sarkában található a körülbelül 14 m mély és 3,80 m átmérőjű négyzet alakú ciszterna. A vár platóján semmilyen épület nem maradt fenn, azonban jól kivehető a platót lezáró dél-keleti fal nyomvonala illetve néhány 14-15. századi torony falcsonkja.
