## Die Mohosvár von Kelemér – eine Burg in Ungarn aus dem 13. und 14. Jahrhundert

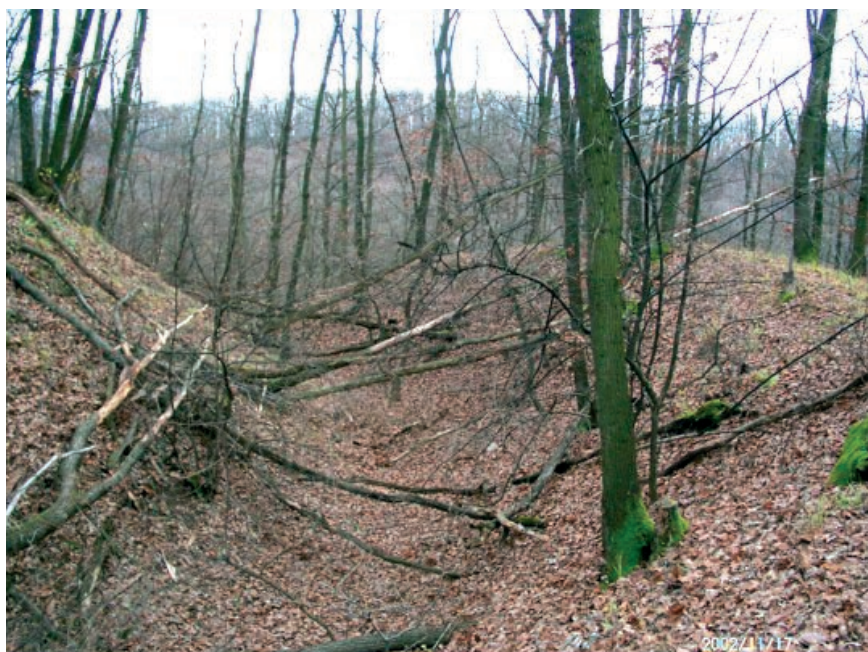
Abb. 5. Die Schanze und der Graben von Mohosvár.

Die Burg hat einen ovalen Grundriss. Der Burgberg wird auf einem durchschnittlich 6 m unter dem Burginneeren liegenden Niveau mit einem 10 bis 15 m breiten, tiefen Graben umgeben, auf dessen äußerer Seite sich eine Schanze erstreckt (Abb. 5). Die Schanze ist auf der Südostseite nur noch als eine Terrasse zu verfolgen. Der Graben und die Schanze fehlen auf der südlichen Seite, die durch einen steilen Hügelhang in Richtung des Kismohos-Sees begrenzt wird. In diesen münden die beiden Enden des burgumgebenden Grabens. Die Abmessung des von Schanze und Graben umgebenen inneren Raumes der Burg beträgt 60 x 35 m, die innere Fläche 0,09 ha. Auf der Nordwestseite der Burg außerhalb der Schanze erstreckt sich eine 18 bis 20 m breite

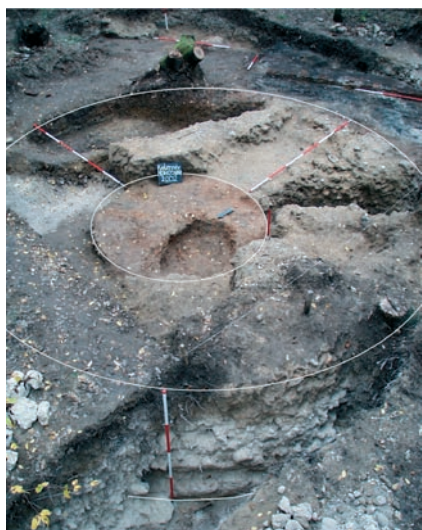
Abb. 11. Der an die westliche Burgmauer angebaute Turm mit quadratischem Grundriss.

Im Winter 2006 wurde der Rest eines anderen, quadratischen Turmgebäudes freigelegt (Abb. 11), das an die westliche Seite der Burgmauer

angeschlossen und mit dieser verzahnt war. Die Wände des Gebäudes waren größtenteils abgebrochen, am höchsten waren sie auf der westlichen Seite erhalten geblieben. Dort war die Turmmauer im Verhältnis zum damaligen Laufhorizont 0,9 m hoch. Die Wand des Gebäudes war 1,7 m dick, sein innerer Raum hatte eine Grundfläche von 3,8 x 4,5 m. Das Innere des quadratischen Turms muss einmal erneuert worden sein. Auf dem Fußbodenniveau der ersten Periode sind in der Nordwest- und der Südwestecke je ein aus Lehm gebauter Ofen freigelegt worden. Dieses Fußbodenniveau wurde später mit einer 40 cm dicken Lehmschicht aufgefüllt. Auf der mit gebrannten, verkohlten Körnern bedeckten Oberfläche dieser Auffüllung wurden die verkohlten Eichenbalken des oberen Geschosses oder der Dachkonstruktion des Turmes gefunden. Der verbrannte Schutt enthielt Dutzende von Pfeilspitzen. Im Erdgeschoss des westlichen Turmes wurden in dessen äußerer Mauer keine Spuren eines Eingangs gefunden. Ein Teil der Richtung Burginneren weisenden Mauer wurde nachträglich abgebrochen, die übrig gebliebenen Wandabschnitte zeigen, dass der Verkehr zwischen Turm und Burginnerem nicht im Erdgeschoss stattgefunden haben kann. Diagonal zur westlichen Mauer des Turmes wurde das Loch eines 7 m langen, 35 x 30 cm dicken Balkens gefunden. Die

Turmwand wurde derart aufgebaut, dass der Balken die Wand diagonal durchstieß und an beiden Enden in einer Länge von 40 bzw. 50 cm aus der Gebäudewand herausragte. Dieser Balken könnte ein Teil des zum Obergeschoss des Turmes führenden Torbaugewerks gewesen sein.

Der quadratische Turm, der sich an die Westseite der Steinmauer anschließt, war von seiner Grundfläche her gesehen schon eher für Wohnzwecke geeignet. Im Erdgeschoss dieses Turmes standen auch zwei Backöfen. Das obere Geschoss des mit einer inneren Holzkonstruktion erbauten Turmes verfügte wohl über den Eingang. Falls das Obergeschoss des Turmes bewohnt gewesen wäre, hätten seine Bewohner auch den aus den beiden Öfen des Erdgeschosses ausströmenden Rauch ertragen müssen.

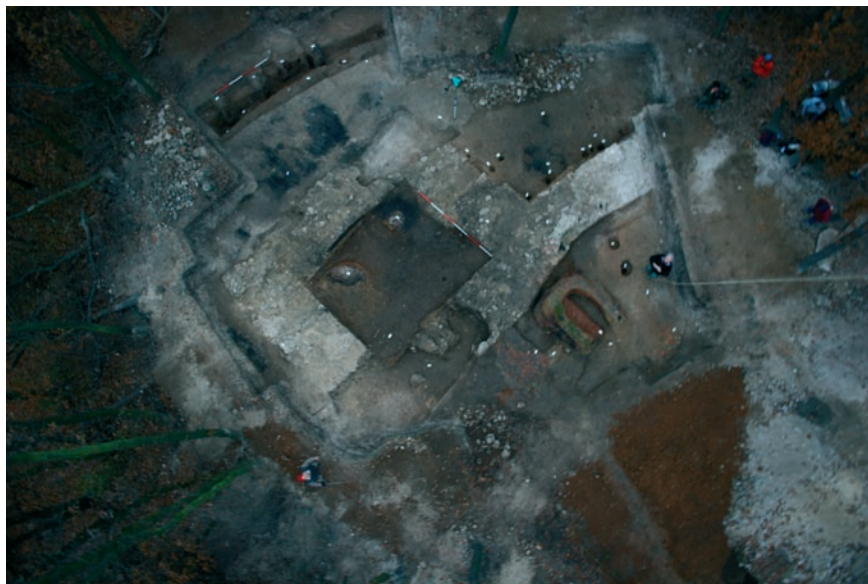
Abb. 10. Die Überreste des zentralen runden Turmes.

Mittig auf der Fläche stand ein runder Turm mit einem Durchmesser von 9 m und einer Mauerdicke von 3 m. Der innere Laufhorizont des Turmes wurde durch spätere Eingriffe vernichtet. Vom Mauerwerk existierten auf der Nordwestseite des Turmes etwa 2 m, der Wandkern bestand aus „vergosenen“ Steinen, die Außenseiten aus grob behauenen (Abb. 10).

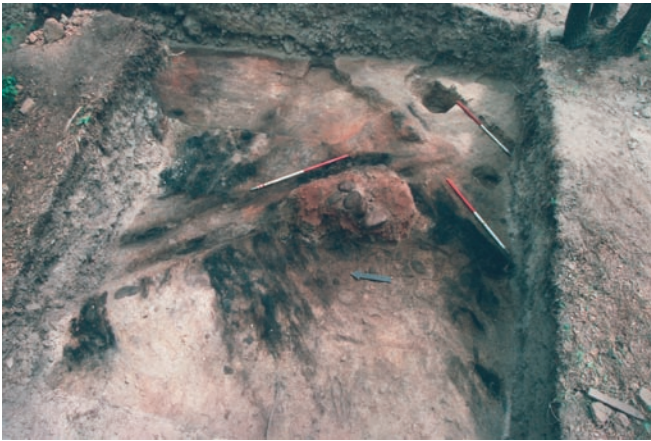
Abb. 12. Ein abgebranntes Blockhaus an der inneren Seite der Burgmauer.

An der inneren Seite der steinernen Burgmauer haben sich Gebäude in Holzkonstruktion angeschlossen. Die bisherige Untersuchung hat Spuren von drei Gebäuden ergeben. In der Südostecke wurden die verkohlten Balken und der Fußboden eines Gebäudes in Blockhausbauweise gefunden (Abb. 12). Entlang der nördlichen Wand des Gebäudes könnten Gefäße aufbewahrt worden sein, die zerbrochen am Wandfuß freigelegt wurden. Auf dem Bodenhorizont wurden meh-

rere Säcke verbrannten Getreides gefunden. Unter dem Getreide lagen Eisenwerkzeuge: Axt, Hacke, Picke. Im dicken, verbrannten, lehmigen Schutt, der über dem Getreide lag, fanden sich kindskopfgroße Quarz-Kieselsteine mit verbrannter Oberfläche, bisher noch mit unbestimmter Funktion. Die Nutzungszeit des freigelegten Gebäudeteils kann man aufgrund eines auf dem Fußboden des Gebäudes gefundenen weißen, auf einer manuellen Drehscheibe angefertigten, mit eingeritzter Schneckenlinie verzierten Keramikfragments auf das 13. Jahrhundert datieren. Ein Wiener Dinar, datierbar auf 1282 bis 1308 lässt uns die Nutzungszeit um das Ende des 13. bzw. Anfang des 14. Jahrhunderts vermuten (Abb. 13).

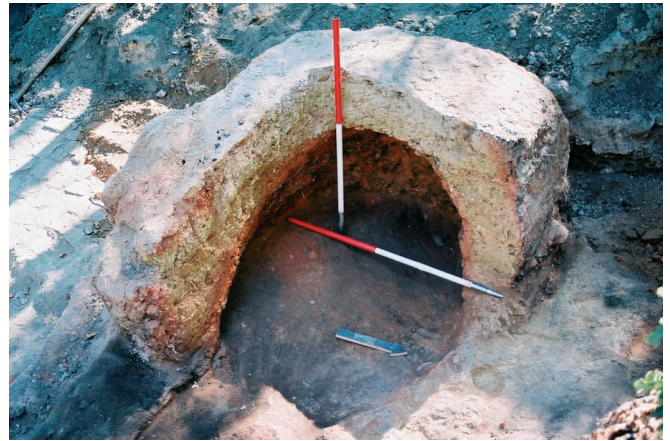
Abb. 14. Aus Lehm gebauter Ofen, seitlich die verkohlten Balken der Mauer des Gebäudes.

Auch in der Südwestecke fanden sich verkohlte Überreste eines viereckigen, aus mindestens zwei Räumen bestehenden Gebäudes in Holzkonstruktion. Im nördlichen Raum dieses Gebäudes wurde ein aus Lehm gebauter, komplett erhaltener Ofen gefunden (Abb. 14). In die Ofenwand eingedrückt wurden übereinander bis zu einer Höhe von etwa 80 cm die verkohlten Balken der Blockhauswand des Hauses gefunden. Aufgrund der aus den Zwischenräumen der Balken stammenden gebrannten Lehmreste

kann man annehmen, dass die Dicke der beim Blockhausbau verwendeten Balken mit einem runden Querschnitt ca. 20 cm betrug. Neben dem Ofen sind im nördlichen Raum Werkzeuge aus Eisen: Hacke, Messer, sowie Trense und Hufeisen zum Vorschein gekommen.

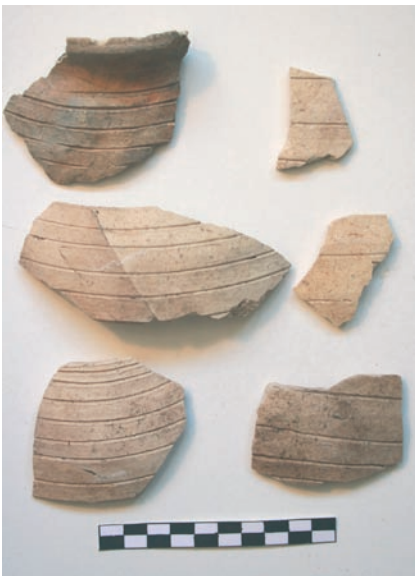
Abb. 13. Das in der Burg gesicherte Fundmaterial aus dem 13./14. Jahrhundert.
