KUTATÁSI JELENTÉS

A KÖRMENDI BATTHYÁNY KASTÉLY FŐÉPÜLETÉNEK TÖRTÉNETE AZ EDDIGI KUTATÁSOK TÜKRÉBEN

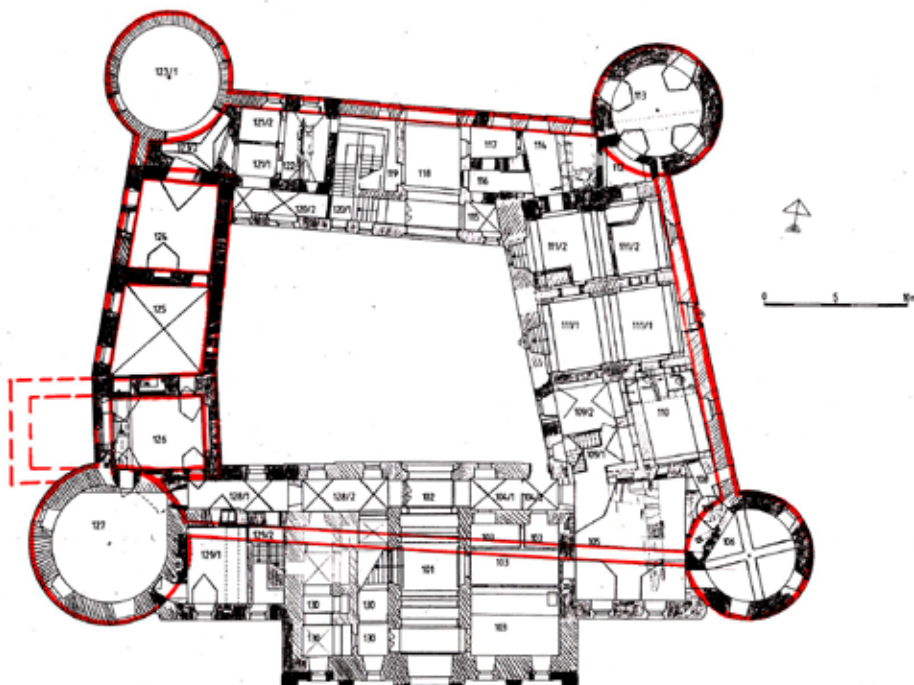
*A körmenyi vár feltételezhető legkorábbi periódusa,
az eddig elvégzett régészeti ásatás és a falkutatás tükrében.
(Mentényi-Simon-Koppány-Thúry 2004.)*

A téglából emelt, várakkal körülvett, távolabbról trapéz alakú, szabályos alaprajzú vár négy kör alakú saroktoronnyal, minden bizonnyal a **15. században** épült. Délnyugati saroktornya a többinél nagyobb és vastagabb falazatú, az északnyugati azonban a földszinten is feltűnően keskeny. A másik két, általunk vizsgált bástya azonban kétségtelenül egyidős a késő középkori falakkal.
