ÚJABB ADATOK A MAGYARORSZÁGI ERŐDÍTETT TEMPLOMOK ADATTÁRÁHOZ

2001-ben jelent meg a *Templomvárak, erődtemplomok Magyarországon* című kötet, melyben a mai Magyarország területéről 39, a lakosság által; és további 31, a katonaság által megerősített templomot soroltam fel, számos olyan épülettel egyetemben, melyeket egyesek templomnak tartanak, de szerintem nem azok.¹

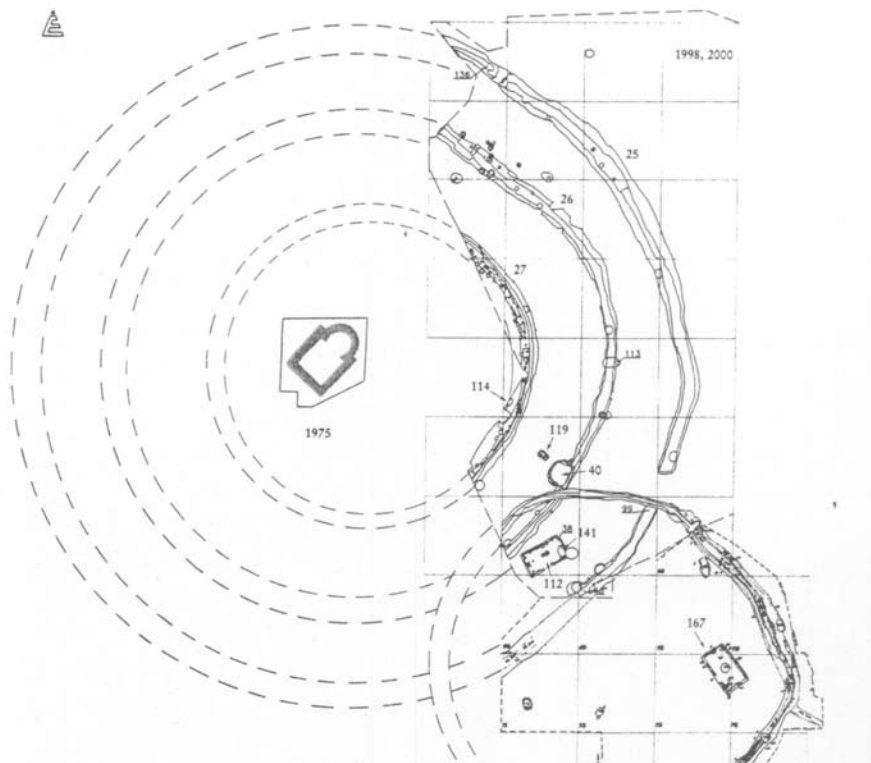
1. kép Csengele, XIII. századi védőgyűrűvel körbevett templom alaprajza

Csengele (Csongrád m.): A templom feltárása során egy hármasszögű árokgyűrű nyomaira bukkant az ásató régész. A külső gyűrűk belső oldalán palánkfal nyomait is feltárta; sőt, feltételezése szerint az árokból kihányt földből belül sáncokat is emeltek. A kutató a tatárjárás idejére teszi az árok készítésének időpontját, szerinte a falu lakossága próbált meg valamiféle erődítést készíteni a betörő tatárok elleni önvédelemre.

A védett terület mintegy 90-100 m átmérőjű volt, az árok a jelenlegi járószinttől 1-1,5 m-re mélyültek a talajba.⁴

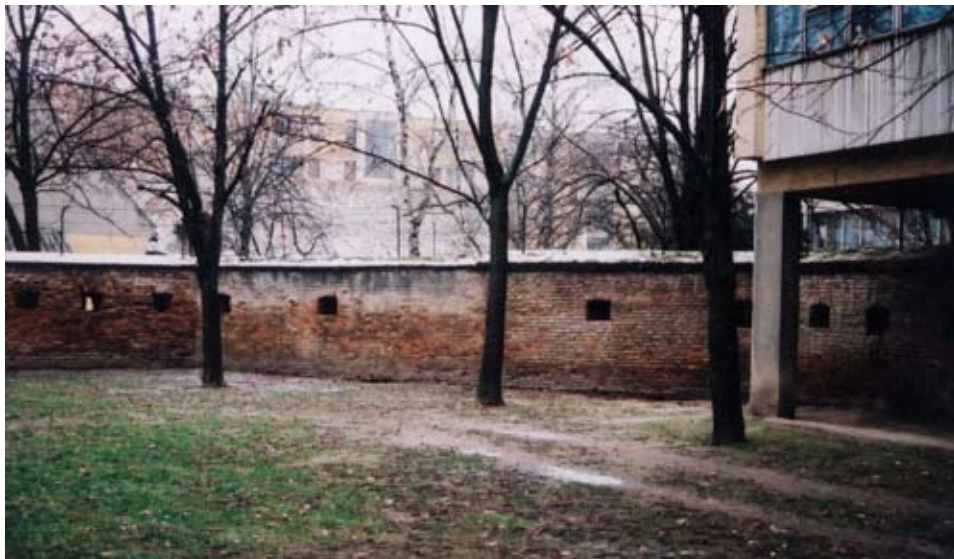
2. kép Hódmezővásárhely–Ótemplom. Részlet a védőfalból

A templom körüli terület eredetileg valószínűleg a jelenleginél mélyebben feküdt, ugyanis a jelenlegi járószinttől számítva mindössze 110-119 cm magasságban nyílnak a lőrések, s a fal teljes magassága sem haladja meg a 200-210 cm-t.

A körítőfal délnyugati szakasza szemmel láthatóan egy későbbi átépítés eredménye: itt a támpillérek a korábbiak, melyek közé építették be utólag a mindössze 29 cm (pont egy téglányi) vastag körítőfalat. Ezen a szakaszon mindössze négy lőrés található, melyek 35x17 centiméter méretű, álló téglalap alakúak.

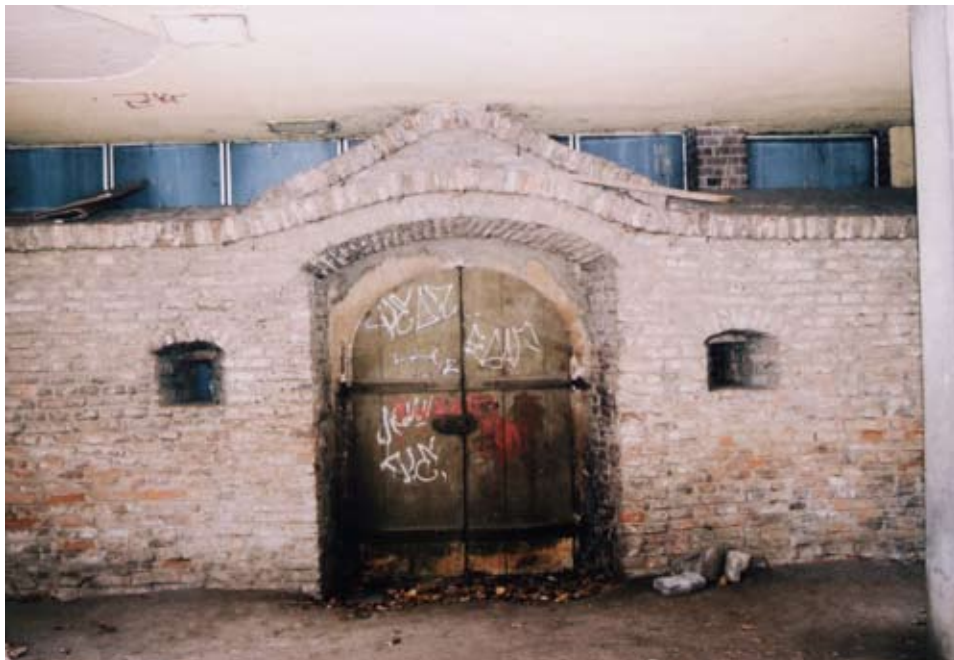
3. kép Hódmezővásárhely–Ótemplom: az egyik eredeti bejárat

Hódmezővásárhely–Ótemplom (Csongrád m.): A jelenlegi település közepén fekszik az egyház, melynek keleti és déli oldalán jelenleg is áll az eredeti, 18. századi – a hajdúsági erődtemplomokhoz hasonlóan – teljes egészében téglából épült és kívülről támpillérekkel tagolt, lőréses kerítés.⁵ A déli oldalon még egy eredeti kapunyílás is fennmaradt.

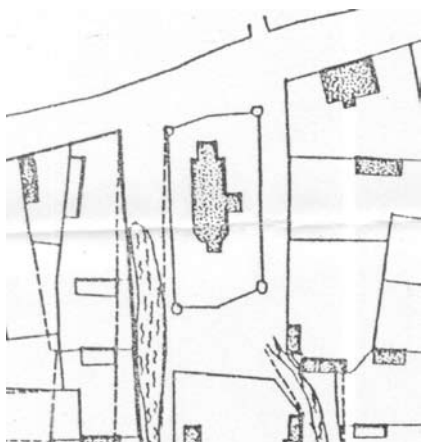
4. kép Makó erődített templomának alaprajza az 1821. évi térképen

Makó (Csongrád m.): A Kálvin téren álló református Ó-templom 1777 és 1784 között épült, és 1790-ben vették körül kerítéssel. Ez a fal 8-9 „láb magas volt, a négy sarkán négy kerek bástyaszerű toronnyal, amit Giba Antal 1821-1824 között készített térképe is feltüntet. A nagykaput 1830 és 1833 között vágták bele, de ezen kívül is voltak kisajtói is.” A kerítést, a bástyákkal együtt, 1927-ben bontották el.¹¹

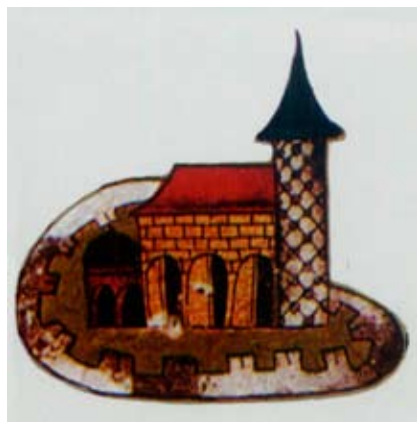
5. kép Tata- Kálvária-domb: erődített templom ábrázolása egy török miniatúrán

Tata, Kálváriadomb, Szent Iván kápolna (Komárom–Esztergom m.): „A dombon középkori erődített templom állt, amit XVI. századi metszetek bizonyítanak.” A feltárás során alapfalak kerültek elő.¹⁵ De csak a templom hosszházának alapfalai, a valaha volt erődítése nem.¹⁶ Azonban ismerünk egy török miniatúrát, mely a tatai várat ábrázolja, s amelyen világosan látható a vár mellett álló egyházat körülvevő pártázatos fal – így a templom valaha volt erődítettsége kétségtelen.¹⁷

Rendkívül fontos Tata ábrázolása, mert – amennyiben hiteles – ez az első olyan forrás, mely pártázatos körítőfalat jelez egy magyarországi templomerőd körül. Sőt, ha hihetünk a képnek, akkor még lőréses is vannak a pártafokokba vágva. Ez az építési mód Magyarországon a 15. századra volt jellemző, így talán a templom erősítésének korát is arra a századra tehetjük.⁵¹

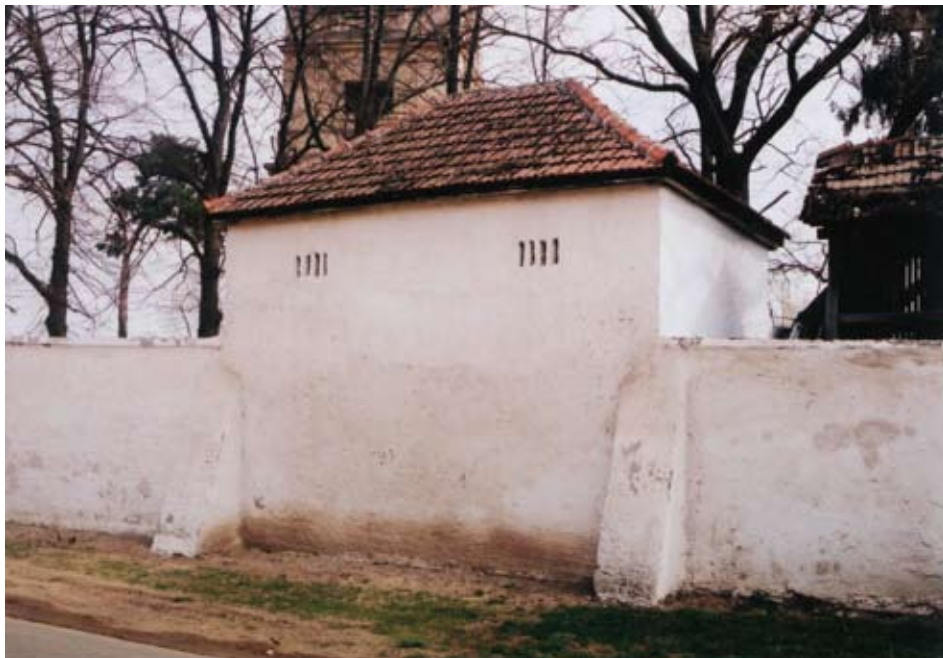
6. kép Ámosd: a „lőportorony”

Ami a lőréses kamrát – más források szerint lőportárolót – illeti: ennek a kicsiny épületnek a külső oldalai vakoltak, így az nem látszik, vannak-e korábbi, elfalazott nyílásai. Azonban ami a mai napokban látszik, az mindössze két-két szellőző az épület keleti és nyugati homlokzatának felső-szélő sarkaiban. S mivel ezek a nyílások is pillérekkel több részre vannak tagolva, tűzfegyverek lőréseinek teljesen alkalmatlanok.

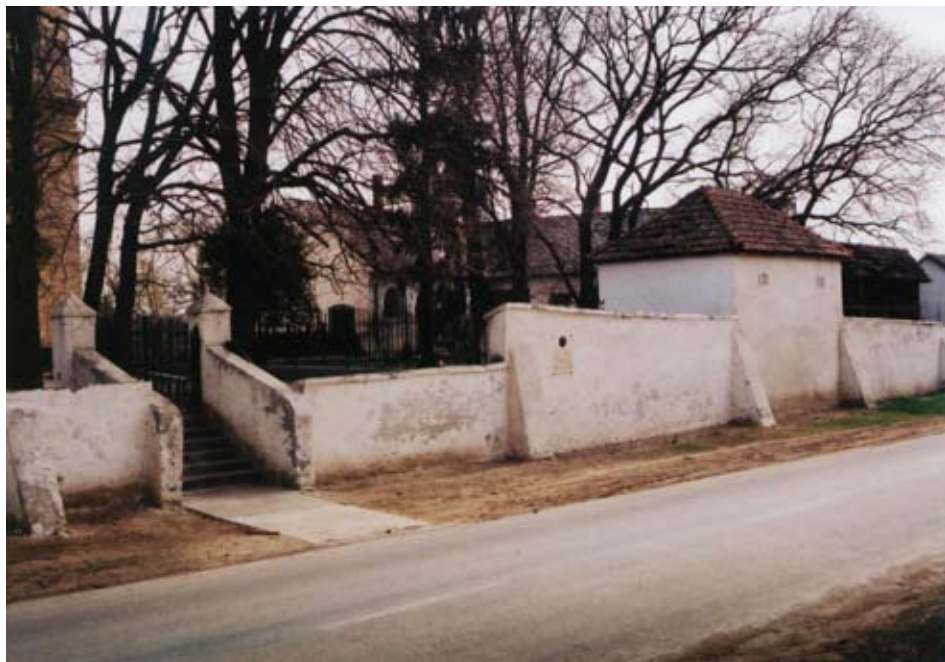
7. kép Álmosd: részlet a templom körüli körítőfalból

A templom eredeti, falazott kerítése jelenleg csak a nyugati oldalon áll. (A többi oldalon már modern drótkerítés emelkedik.) Azonban ezen a megmaradt szakaszon – sem a külső, sem a belső falsíkon – sem figyelhetőek meg lőrésesek. Bár a külső oldalon támpillérek tagolják, emiatt azonban nem lehet az erődített egyházak közé sorolni.

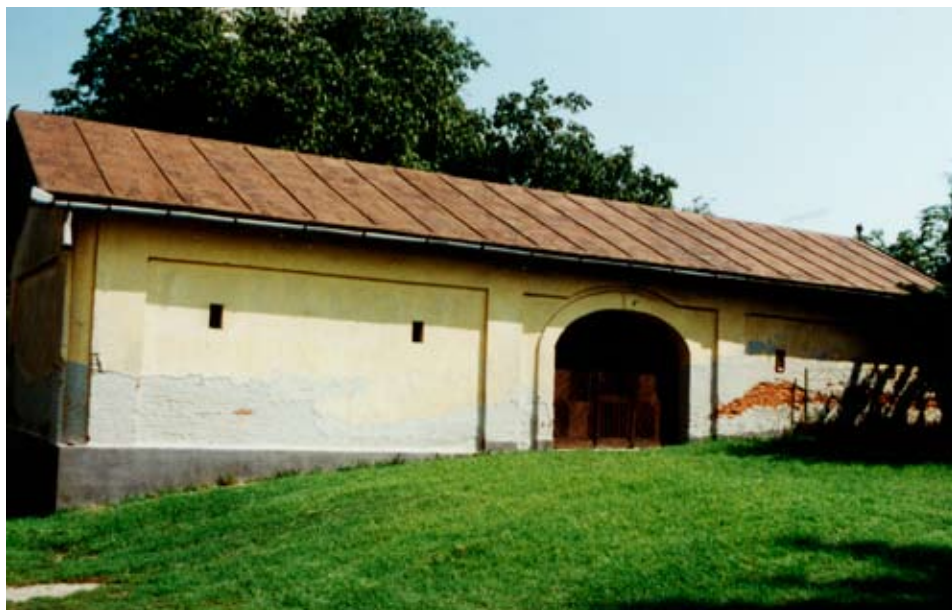
8. kép Tiszadob, a barokk magtár épülete: szellőzőnyílásait gondolták lőréseknek

Tiszadob: A Szabolcs–Szatmár megye templomait vagy településeit bemutató művek általában erődítettnek mondják. A helyszínen járva azonban kiderül, hogy az „erődítést” mindössze a templom melletti barokk raktárépület duplán épített kis szellőzőablakai képviselik. Építési magasságuk, kivitelük és formájuk alapján ezek mindenképpen csak ablakok és nem lőrések. A templomot körülvevő falakon pedig lőréseknek nyoma sincs.

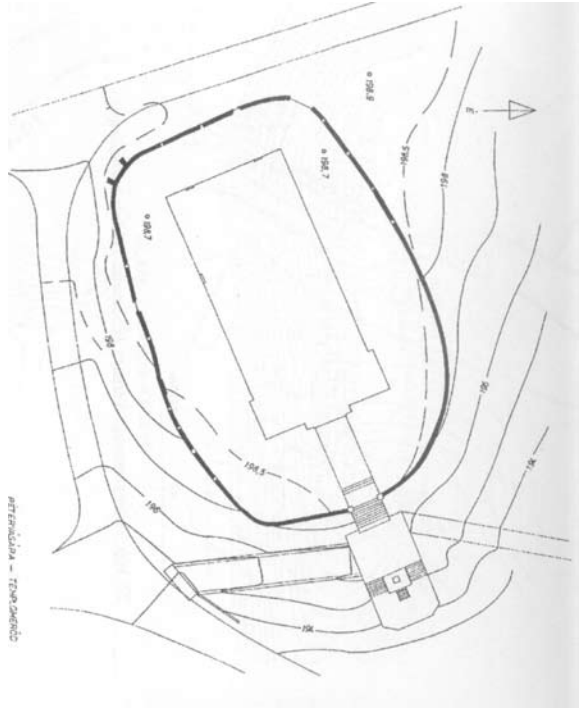
9. kép Pétervására erődített templomának alaprajza

Pétervására: A könyv megjelenése óta az *Agria XXXVI.* évfolyamában közreadták a templomvár felmérési rajzát is.⁴³

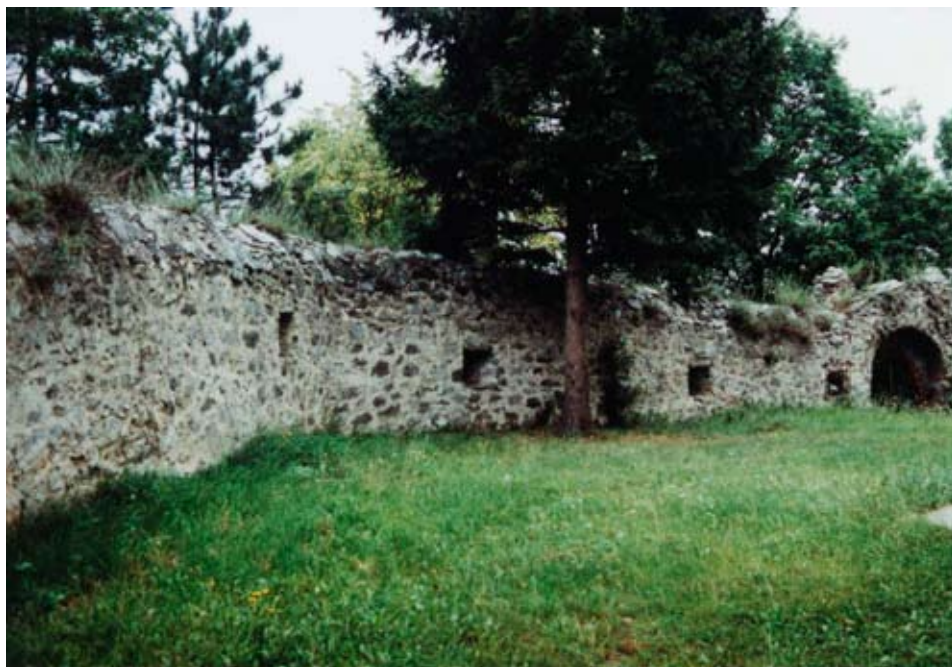
10. kép Rakaca: részlet a lőréses körítőfalból

Rakaca: A könyv megjelenése óta sikerült személyesen is megvizsgálni az épületet, s a következőket lehet a helyszínen megállapítani. A teljesen kőből épült falak vakolatlanok, így egyértelműen megállapítható, hogy a két barokk jellegű kapuja egyidős a fallal. A kapukat reteszgerendákkal is el lehetett zárni, s ezen kívül a ferde lőréséből is lehetett fedezni az előterületet. A fal vastagsága 69 cm, mely átlagosnak számít; míg hagyományos, álló téglalap alakú lőréseinek külső mérete 15-18x29-31 cm, melyek a kisebbek közé tartoznak.

Utólagos tereprendezésre utal, hogy jelenleg a déli oldal körítőfala magasabb, s ott vannak a lőrések is magasabban, pedig azon az oldalon lejtőre néz a templom. Valószínű, hogy az egyház építéskor, a 18. században végrehajtott tereprendezés során töltötték fel a templomkert északi fala mellett a terepet, s ezen tereprendezés miatt vannak ott relatíve alacsonyabban a lőrések. Ugyancsak a 18. századi építkezések során tölthették fel a kerítésen belüli járószintet, mely munkák után annyival megemelkedett a belső nível, hogy némely lőrések jelenleg vízkifolyóként szolgálnak.

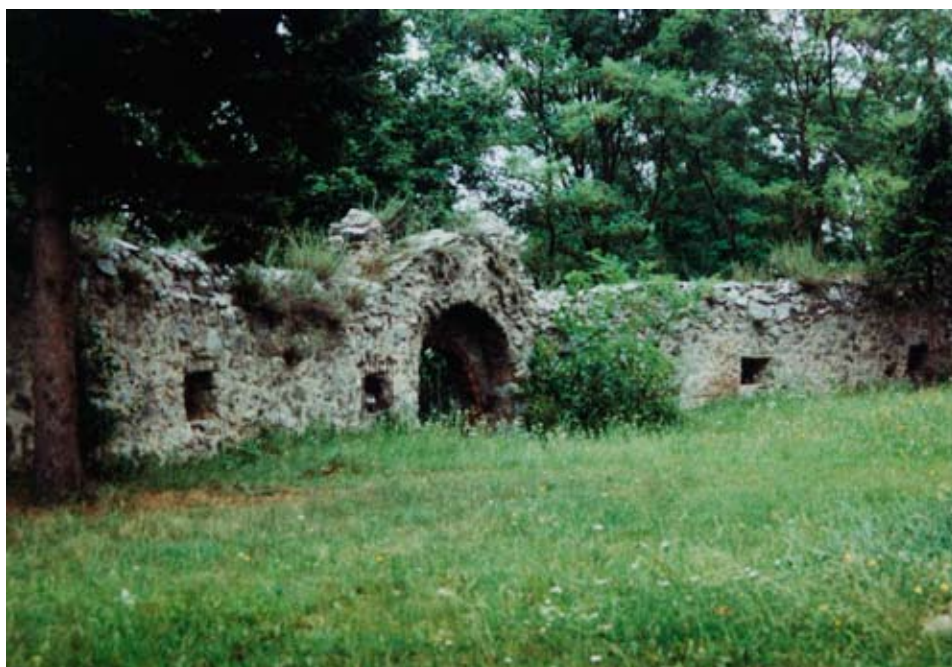
11. kép Rakaca: a védőfal eredeti kapuja

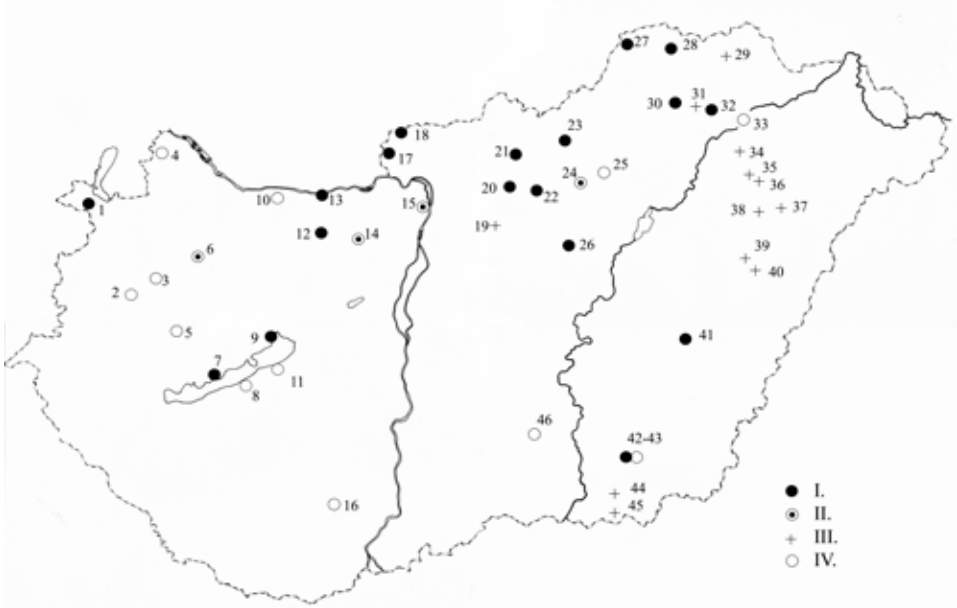
I.: Templom körüli lőréses körtőfal. II.: Templom körüli védőfal, árok. III.: Tornyokkal, bástyákkal tagolt védőrendszer a templom körül. IV.: Egyedi, az előbbi kategóriákba nem sorolható erődítések.

1: Balf; 2: Ikervár; 3: Kemenesszentmárton; 4: Hegyeshalom; 5: Gyepükaján; 6: Marcaltó; 7: Kővágóörs; 8: Balatonszárszó; 9: Vörösberény; 10: Ács; 11: Balatonszabadi; 12: Tata-Kálváriadomb; 13: Neszmély; 14: Csabdi; 15: Budapest-Kissing; 16: Mecseknádasd-Szent István templom; 17: Nagybörzsöny; 18: Bernecebaráti; 19: Tura; 20: Apc; 21: Tar; 22: Gyöngyös (Gyöngyöspüspöki); 23: Pétervására; 24: Feldebrő; 25: Andornaktálya; 26: Jászapáti; 27: Jósza; 28: Rakaca; 29: Hejce; 30: Szikszó; 31: Megyaszó; 32: Szerencs; 33: Tokaj; 34: Tiszavasvári; 35: Hajdúnánás; 36: Hajdúdorog; 37: Hajdúhadház; 38: Hajdúböszörmény; 39: Hajdúszoboszló; 40: Hajdúszovát; 41: Dévaványa; 42: Hódmezővásárhely-Csomorkány; 43: Hódmezővásárhely-Ótemplom; 44: Óföldség; 45: Makó.

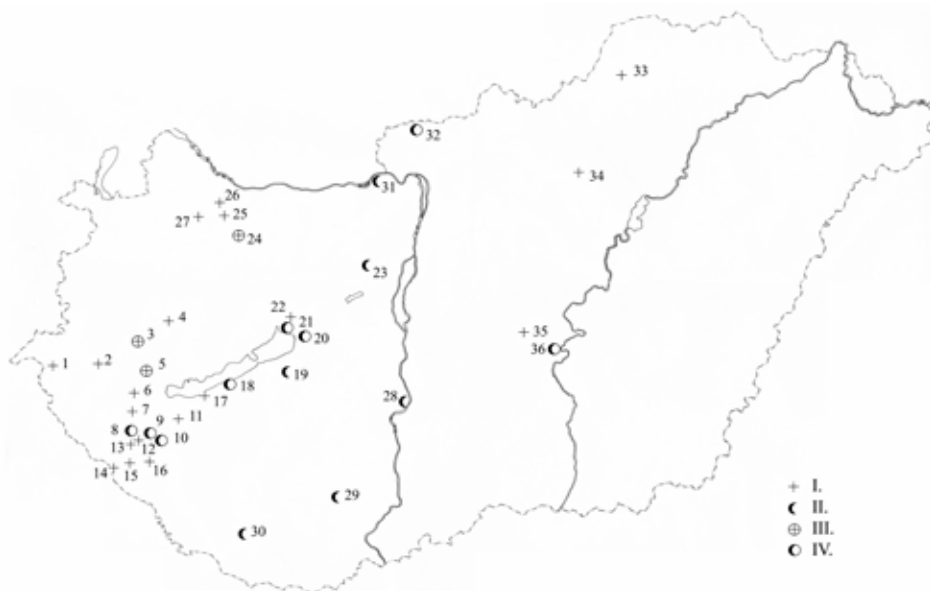
I: Keresztény erődítések; II: Török erődítések; III: Keresztények által tervezett erődítések, melyek nem biztos, hogy megvalósultak, illetve kétséges erődítések; IV: Törökök által tervezett erődítések, melyek nem biztos, hogy megvalósultak, illetve kétséges erődítések.

1: Óriszentpéter; 2: Zalaegerszeg; 3: Zalabér; 4: Hosszútó; 5: Kehidakustya; 6: Pacsa; 7: Kilimán; 8: Újudvar; 9: Galambok; 10: Somogysimonyi; 11: Somogysámson-Marótpusztá; 12: Nagyrécsé; 13: Nagykanizsa; 14: Murakeresztúr; 15: Miklósfa; 16: Iharos; 17: Fonyód; 18: Balatonboglár; 19: Ságvár; 20: Balatonfőkajár; 21: Balatonkenese; 22: Berhida; 23: Vál; 24: Ravasz; 25: Győrújbaráti; 26: Győr; 27: Mérges; 28: Madocsa; 29: Mecseknádasd-Schlossberg; 30: Szigetvár-Türbék; 31: Esztergom-Szentamás; 32: Drégelypalánk; 33: Sajókaza; 34: Vécs; 35: Nagykőrös; 36: Tiszakécske.
