KUTATÁSI JELENTÉSEK

CSERÉPVÁR 2006–2007. ÉVI KUTATÁSA

A CSESZNEKI VÁR 2006. ÉVI KUTATÁSA

A REGÉCI VÁR KUTATÁSÁNAK EDDIGI EREDMÉNYEI

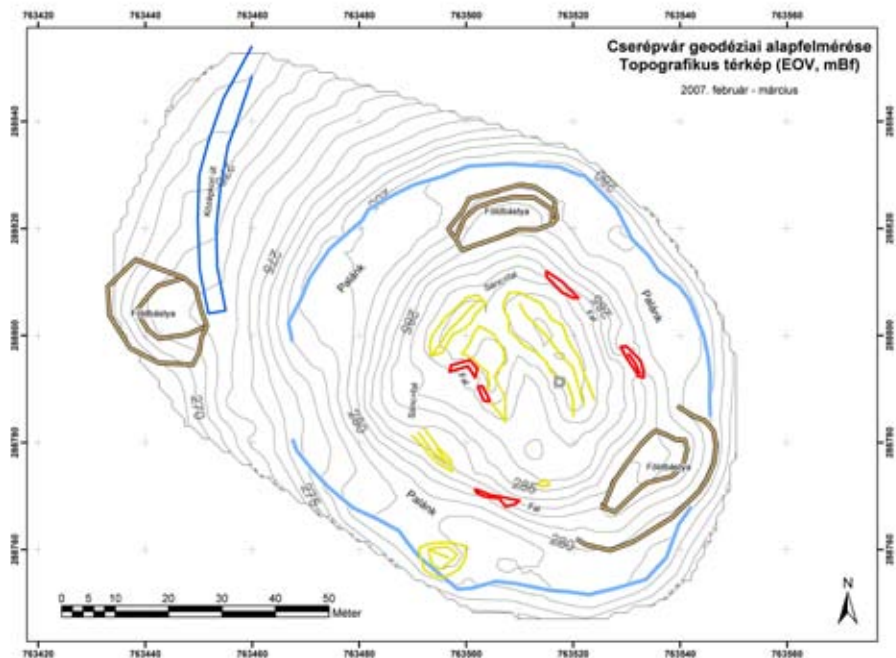
Cserépvár geodéziai alapfelmérése, 2007

2007 februárjában és márciusában felmértük a várat. A közel 1200, rácshálóban felvett ponttal sikerült a várhegy mikrogeodéziai alapfelmérését elkészíteni. Ennek segítségével kibontakozott a belsővárát övező, forrásokban is említett palánk (Cserebi Palanka) területe. A viszonylag lapos palánkgyűrűt északon és délkeleten két nagyobb mesterséges dombocskára töri meg, amit valamilyen védelmi műként, földbástyákként értelmezhetünk. A várba felvezető mélyút alsó szakasza jól megfogható volt, amit a bejárat előtt szintén egy domboszerű elem, földbástya biztosított kívülről. A belső kővár elemzéséhez is hozzásegíthet a felszín feletti falak és a sáncként felmért, de vélhetően felszín alatt futó

Az eredmények térinformatikai feldolgozása során szintvonalas térképet generáltunk, majd a terepi mérési jegyzőkönyvben regisztrált mesterséges elemeket (sánc, fal, palánk, földbástya, út) egy vektoros térképen ábrázoltuk. Összességében egy precíz képet nyertünk a várhegy mai felszíni mintázatairól, amelyre rávetítve az ásatási rajzokat, egy kibontakozó váralaprajzot kaphattunk, amit a további feltárások fognak finomítani. A 2004–2006 között kutatott falak konzerválását az idén szeretnénk elkezdni, ennek első lépéseként megkezdtük a műemléki terveztetést.

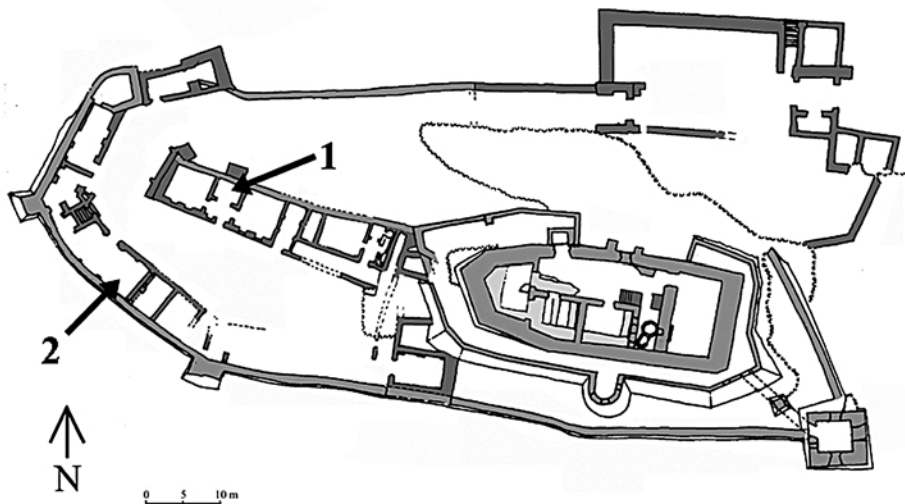
A cseszneki vár rekonstruált alaprajza a 2006. évi feltárás helyszíneivel:

1. Az alsó vár északi szárnyában feltárt háromsztatú épületrész

2. Az alsó vár déli szárnyában kutatott két helyiséges pince

Az északi szárny nyugati felében egy 17. század végi vagy 18. századi háromsztatú helyiségcsoportot tártunk fel, a középső pitvarral, a mögötte feltételezhető konyhával, melynek valószínűleg az épületen kívülre helyezett, nagy méretű kürtője volt, továbbá e helyiségek két oldalán egy-egy szobával. A helyiségek padlója téglaburkolatos volt és a szobákból barokk cserépkályhák töredékei kerültek elő. Az épület északi része leszakadt a vár lejtőjére, ezt a falát – téves nyomvonalon – 1980 körül falazták vissza.

A déli szárny nyugati felében található pince egyes részleteiben már ismert volt, most keleti és nyugati végét, valamint északi falát tártuk fel. A nyugati nagyobb pincehelyiségből keleten egy kisebb nyílt. Érdekes módon az átjárót utólag elfalazták, de a kis helyiség új megközelítési módját még nem ismerjük. Nyugaton feltártuk a nagy helyiség udvarról nyíló bejáratának maradványait, a szárkövek kiesett töredékeivel. Az épület falai a habarcsok alapján újkoriak és a feltárt téglák döntő többsége is 17–18. századi bélyeges téglá.

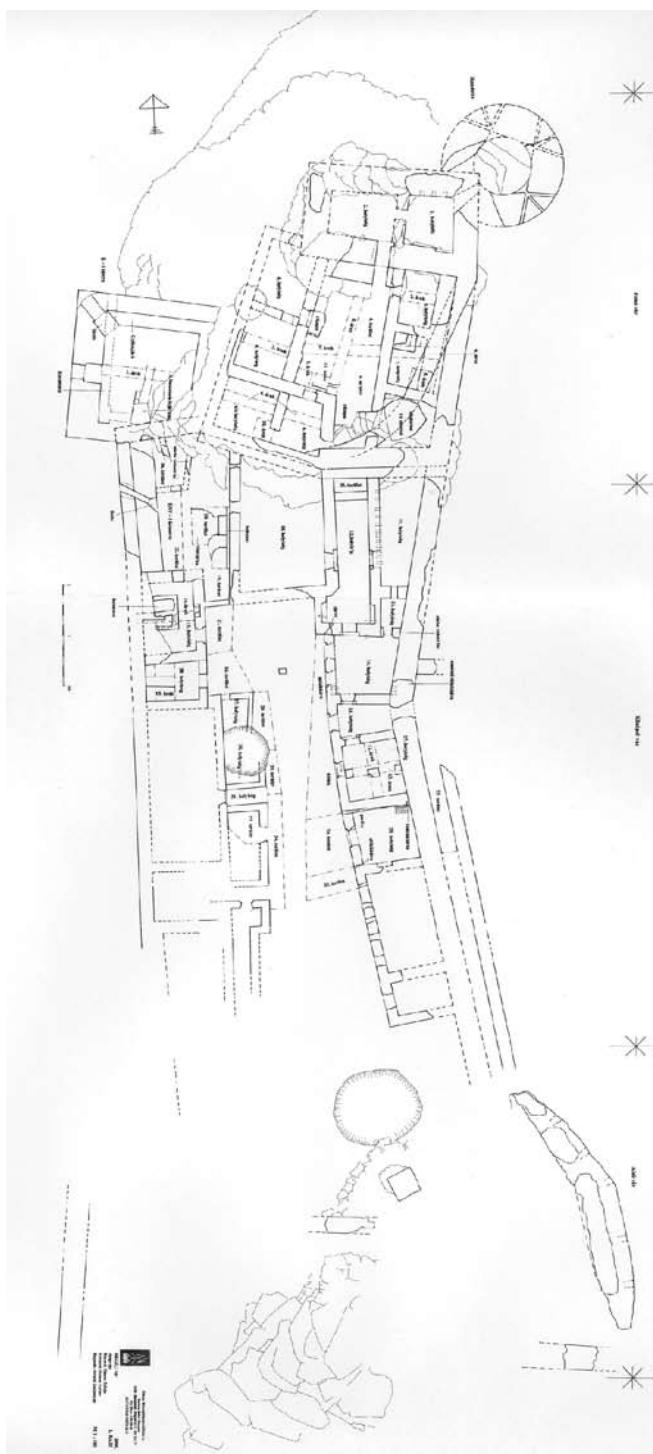
A regéci vár kutatási alaprajza, 1999-2006.

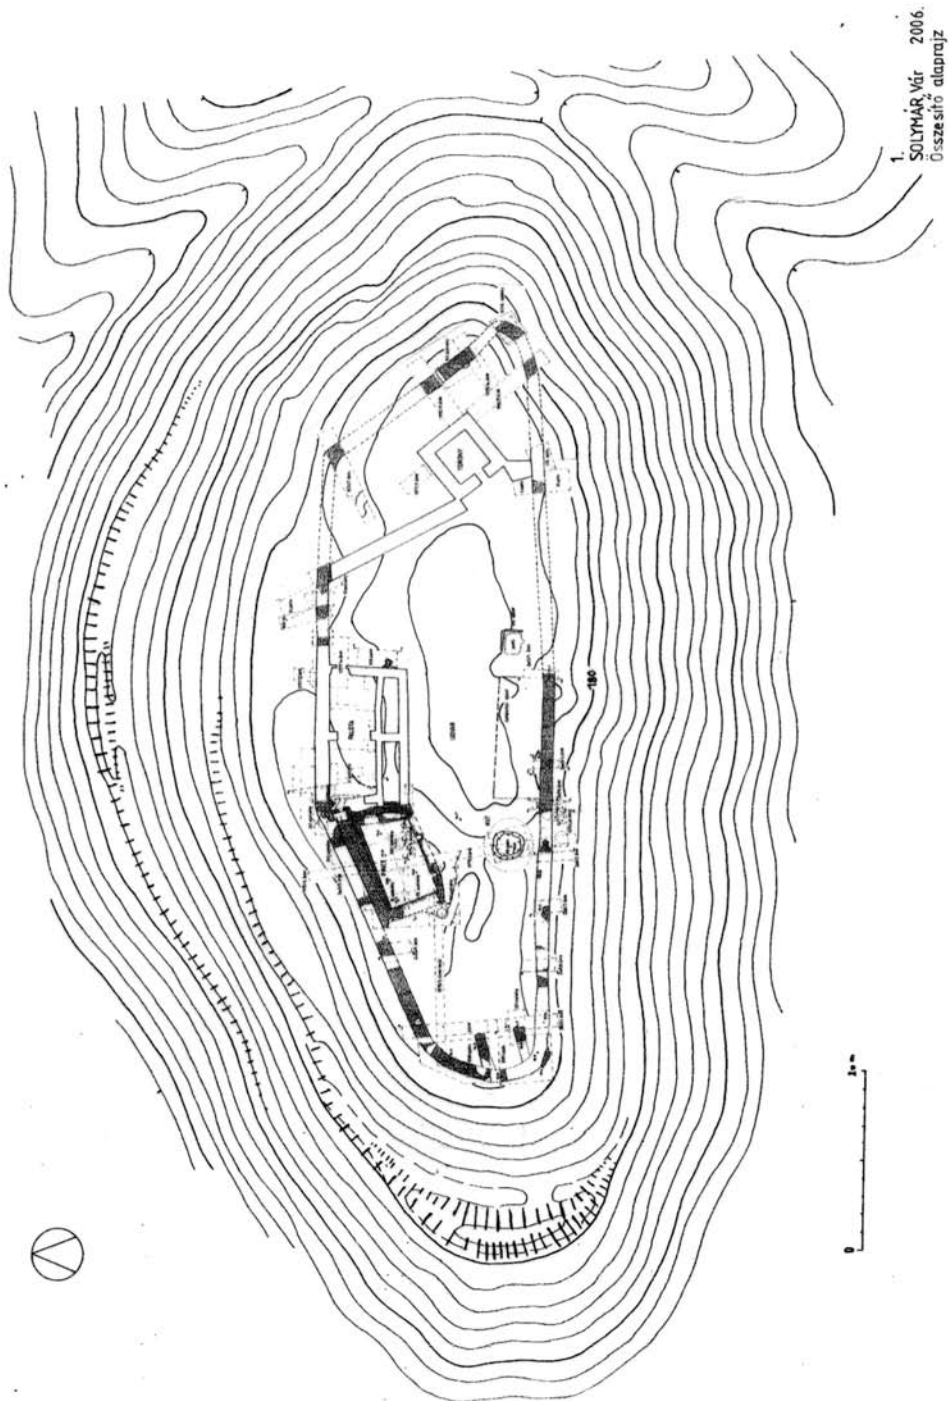
A solymári vár kutatási alaprajza, 2006. Szökrön Péter munkája

C) A legjelentősebb feladat a palotaépület nyugati oldalához csatlakozó, kb. 10x5 m-es belméretű, ún. mélypince kutatása volt. Ennek feltárására már korábban (így legutóbb 2005-ben is) kísérletet tettünk, e munkát azonban most sem sikerült teljesen befejeznünk. A korábbi feltételezésekkel szemben azt mindenesetre egyértelműen megállapíthattuk, hogy a pince falainak részleges bontására/pusztulására nem a 18. században került sor – legfeljebb a felső, mintegy 150 cm vastag feltöltődés tekinthető bolygatottnak –, s az is nyilvánvalóvá vált, hogy itt nem egy törmelékdomb, hanem egy sekély mélyedés mutatkozott a Valkó Arisztid által megkezdett kutatások idején. Mivel emellett a feltárás során átvágott, mintegy 450 cm vastag rétegsor szinte minden egyes rétege a pincetér közepe felé lejtett – ezt főképp a nyugat-keleti középtengelyben lehetett jól dokumentálni – megfogalmazhattuk azt a feltevést, miszerint ezen épületrész felett a földszinten/emeleten egykor nem emelkedett magasabb kőépület. Ennek markáns omlási/pusztulási/bontási rétege ugyanis sehol nem mutatkozott, ehelyett inkább egy inkább a folyamatos bemosódásból eredeztethető, csak kevesebb törmelékot tartalmazó réteget figyelhettünk meg a pince közepén. Csupán az oldalfalak mellett találtunk meg jelentősebb köves omlásréteget, ez utóbbi azonban az egykor legalább a déli udvarszintig állt kőfalak koronájának pusztulásából is eredeztethető. Ugyanakkor a pince mélyebb szintekig kutatott keleti részén egy, néhol a 100 cm-es vastagságot is meghaladó, barnászvörös „salakos” betöltődést

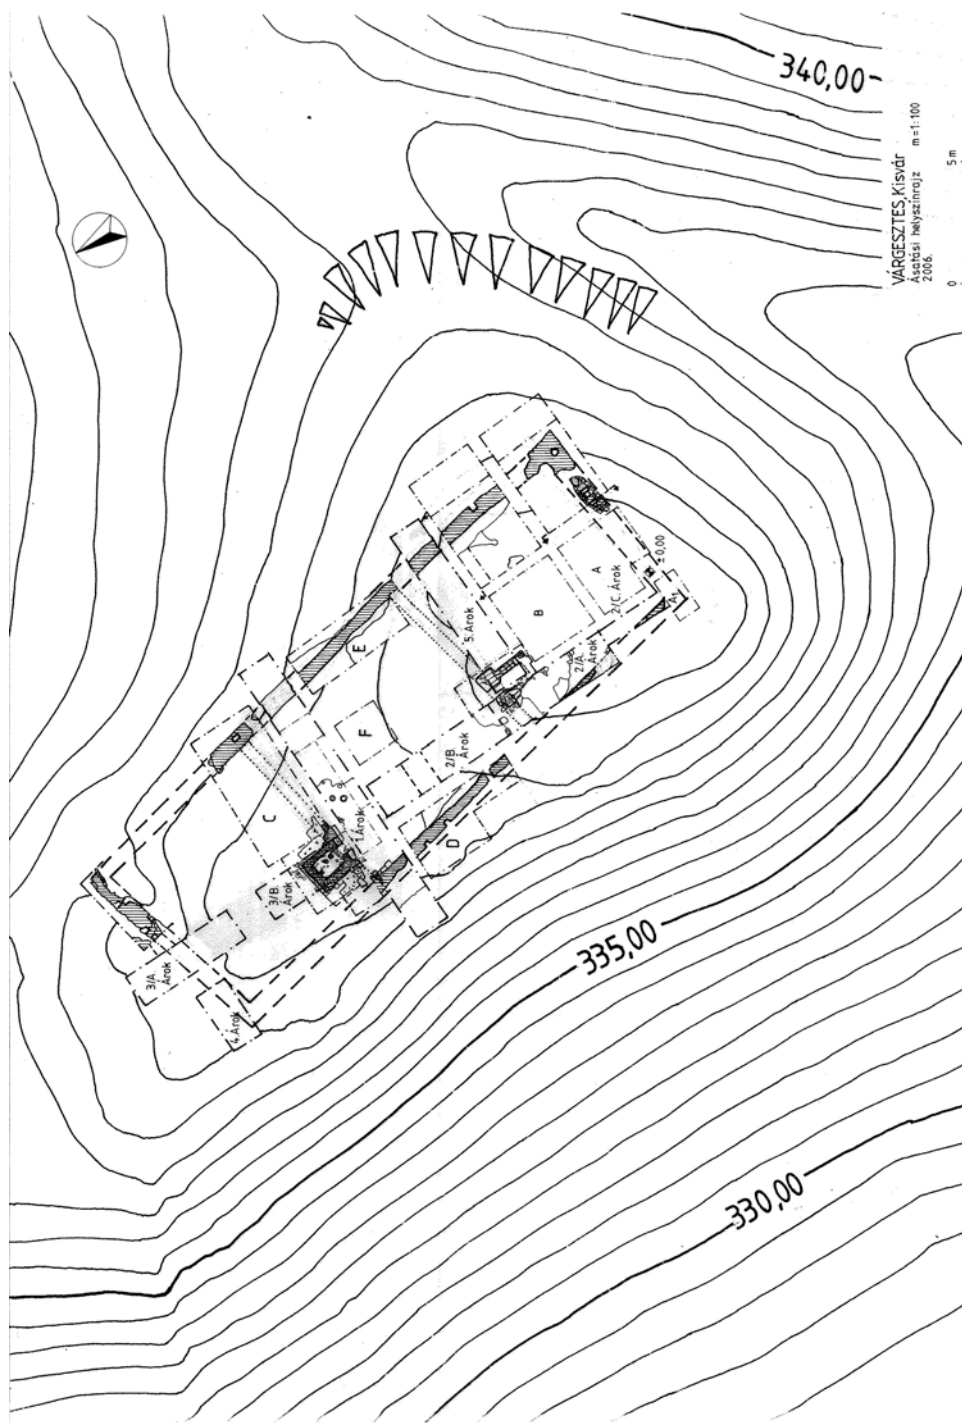
Gesztes-Kisvár, ásatási helyszínrajz, 2006. Szökrön Péter munkája
