A SÜMEGI VÁR RÉGÉSZETI FELTÁRÁSA ÉS ROMVÉDELME 1957 ÉS 1965 KÖZÖTT

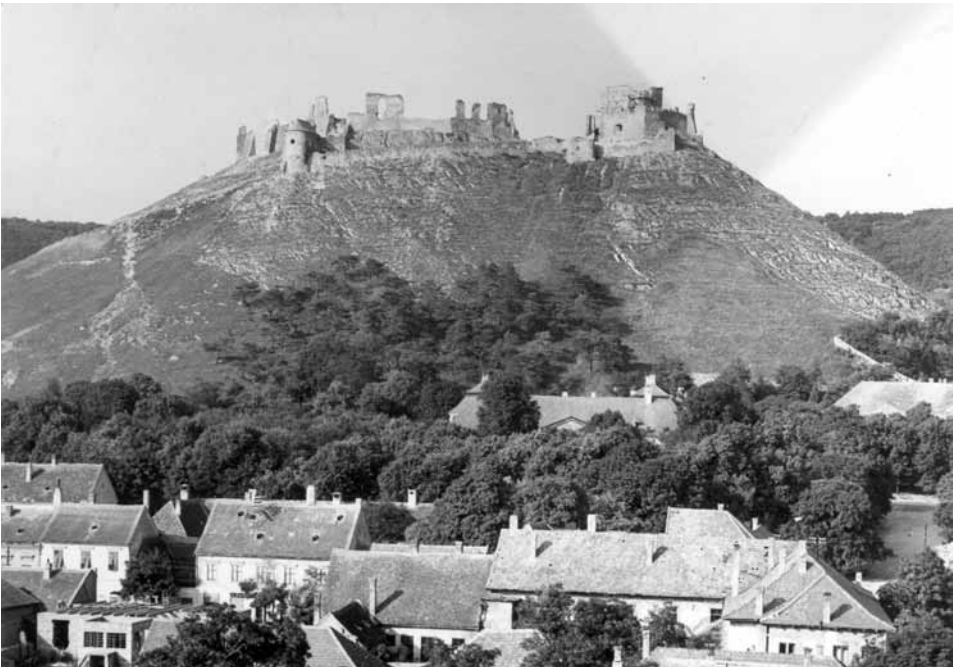
1. A város és a vár helyreállítás előtt, 1957

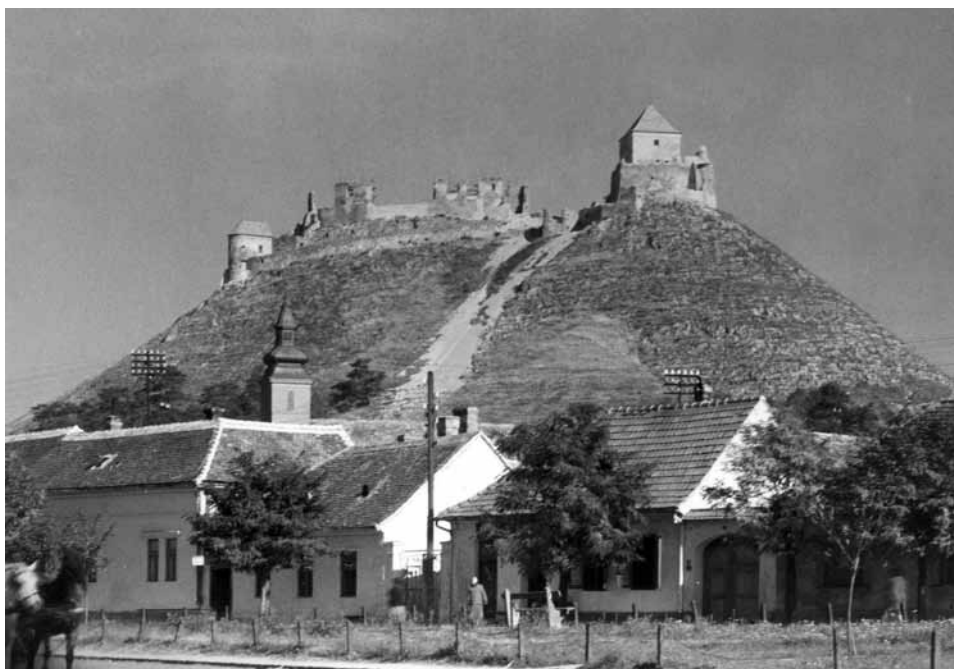
2. A város és a vár a helyreállítás végén, 1965

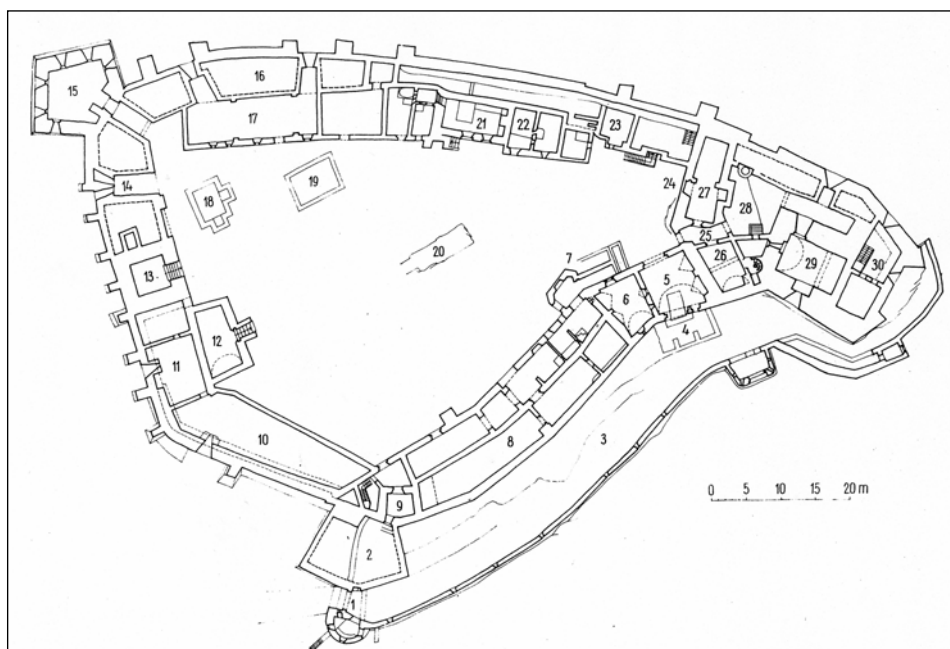
3. A vár földszinti alaprajza a helyreállítás után

(1. Külső kaputorony, 2. Sennyey-bástya, 3. Külső falszoros, 4. Farkasverem, 5. Belső kaputorony, 6. Darabontok szobája, 7. A palotaszárny lépcsője, 8. A palotaszárny, 9. Magas torony, 10. Nyugati falszoros, 11. Északi falszoros, 12. „Kantin”, 13. „Rendeki” torony, 14. Északi falszoros, 15. Köves-bástya, 16. Keleti falszoros, 17. Istálló, 18. Ciszterna, 19. Falazott verem, 20. Középkori vízgűjtő, 21. Konyha, 22. Sütőház, 23. Boltozatos ágyúállás, 24. A belső vár elfalazott kapuja, 25. A belső vár bejárata 26. Boltozott pince, 27. A kápolna, 28. A fellegrvár belső udvara, 29. Az öregtorony, 30. A Jellegrvár déli udvara)

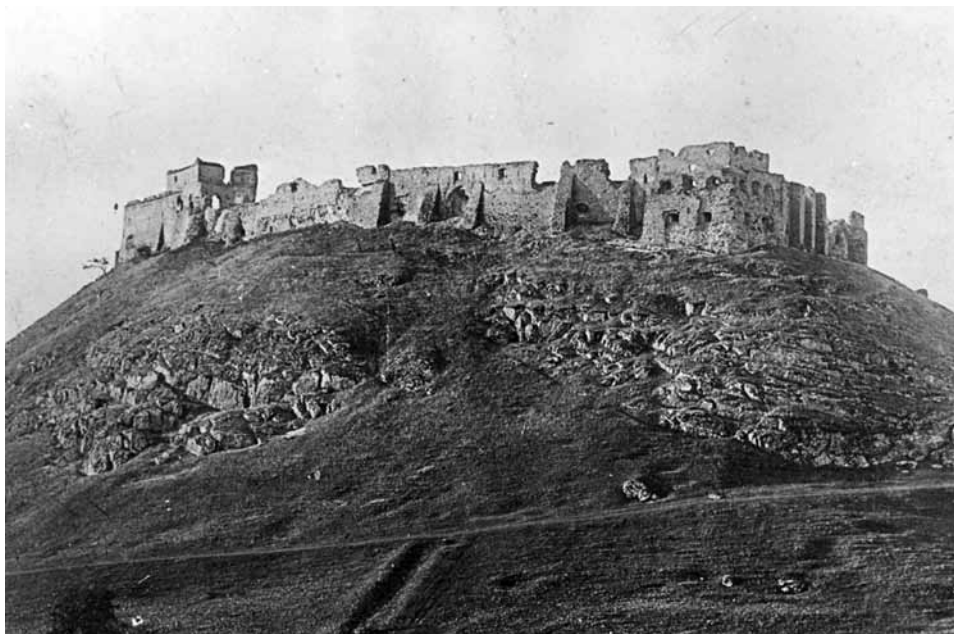
4. A vár keleti, hátsó oldala a helyreállítás előtt, 1956

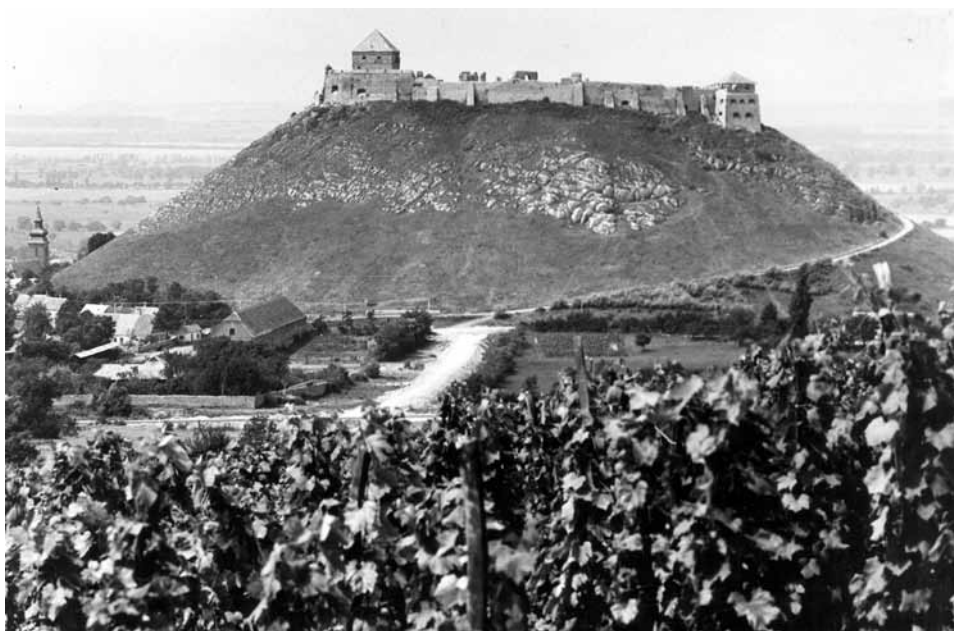
5. A vár keleti, hátsó oldala a helyreállítás után, 1965

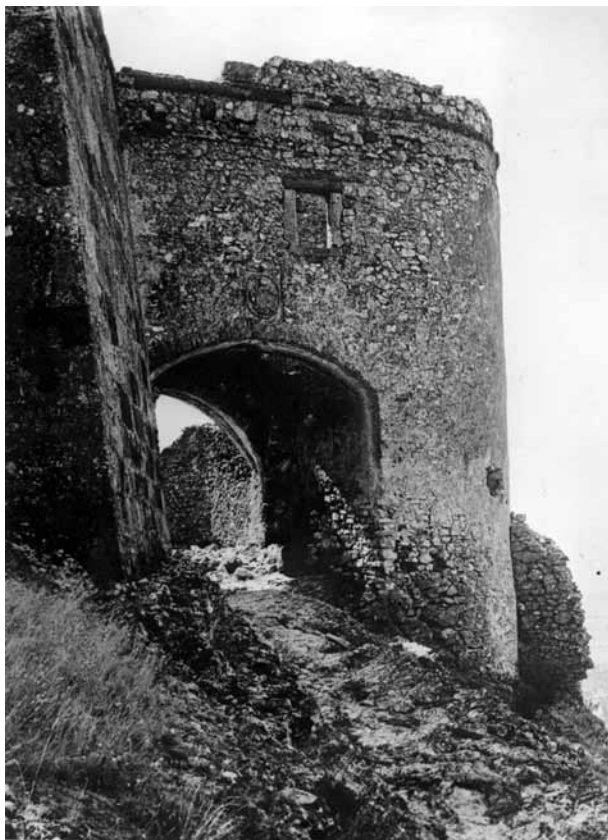
6. A külső kaputorony a helyreállítás előtt

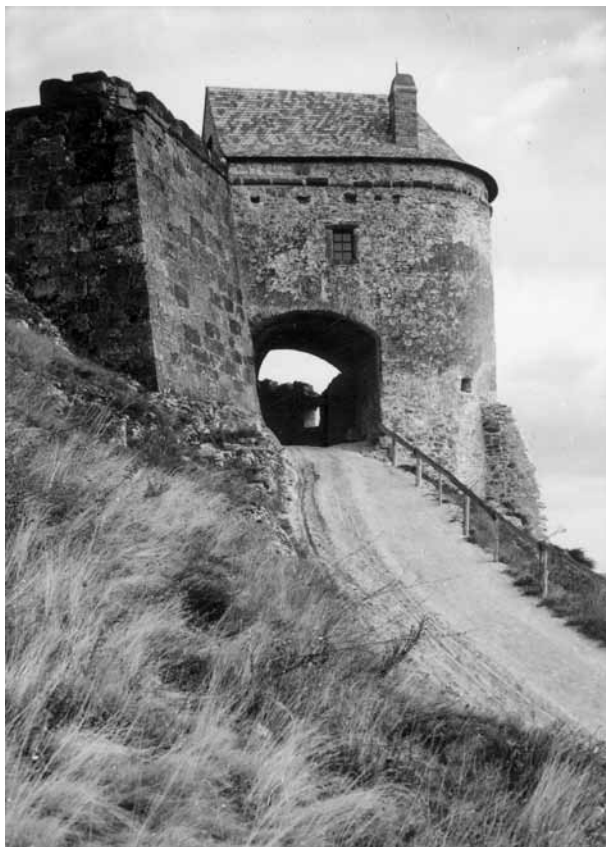
7. A külső kaputorony a helyreállítás után

1958-tól az építési munkákat a Sümegen újonnan szervezett építésvezetőség vette át Nagyvázsonytól. Ebben az évben készült a külső kaputorony és az azt követő falszoros falainak helyreállítása a kiadott tervdokumentációk alapján, tervezői művezetéssel.

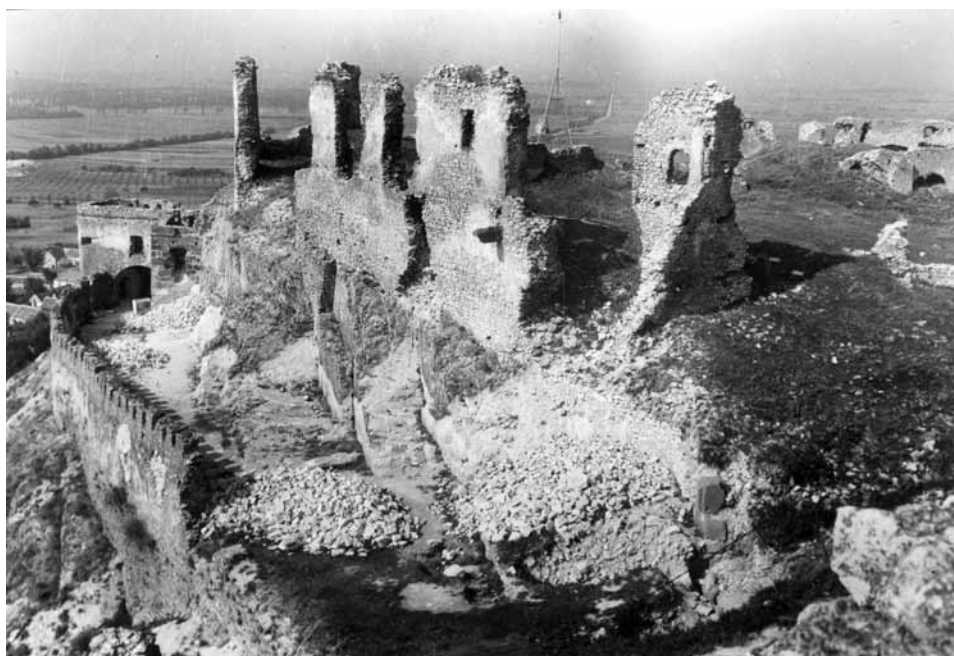
8. A külső falszoros és felette a palotaszárny falai 1954-ben,
az előtérben a belső kapu akkor előkerült alsó köveivel

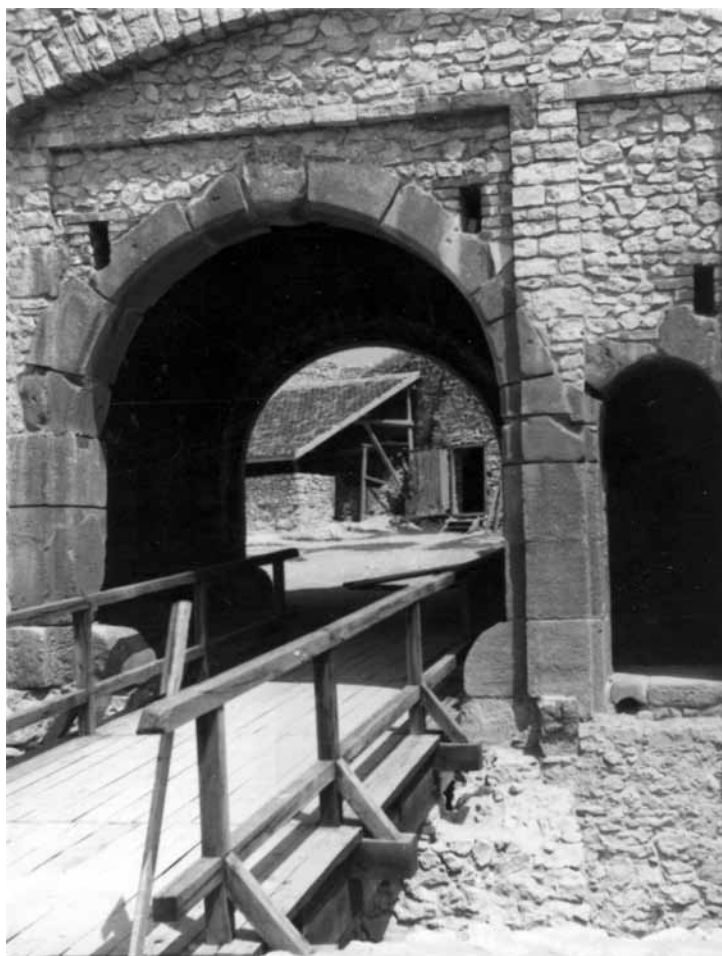
10. Az eredeti köveiből összerakott felvonóhidás, kettős belső kapu

A régészeti feltárás ismertetésénél már volt szó arról, hogy a kapu előtt farkasverem helyezkedett el és abból előkerült a vörös homokkőből faragott kettős, tehát gyalog- és lovaskapuból álló nyílás keretének minden faragottkő részlete, amelyeket össze lehetett állítani és ilyen módon rekonstruálhatóvá vált az építmény. A lovaskapu nyílását két-szárnyú kapu és az előtt felvonóhíd zárta. A felvonóhíd kétkarú volt, felhúzott állapotban belső szakasza a kapunyíláson belül megtalált belső verembe mélyült. A zárószervezetek nem készültek el, csupán ácsolt híd épült a lovaskapu elé.
