KUTATÁSI JELENTÉSEK

JELENTÉS A SOLMLÓI VÁR 2005. ÉVI RÉGÉSZETI FELTÁRÁSÁRÓL

JELENTÉS A PÁPAI ESTERHÁZY-KASTÉLYBAN 2005-BEN VÉGZETT KUTATÁSOKRÓL

A CSESZNEKI VÁR 2005. ÉVI KUTATÁSA

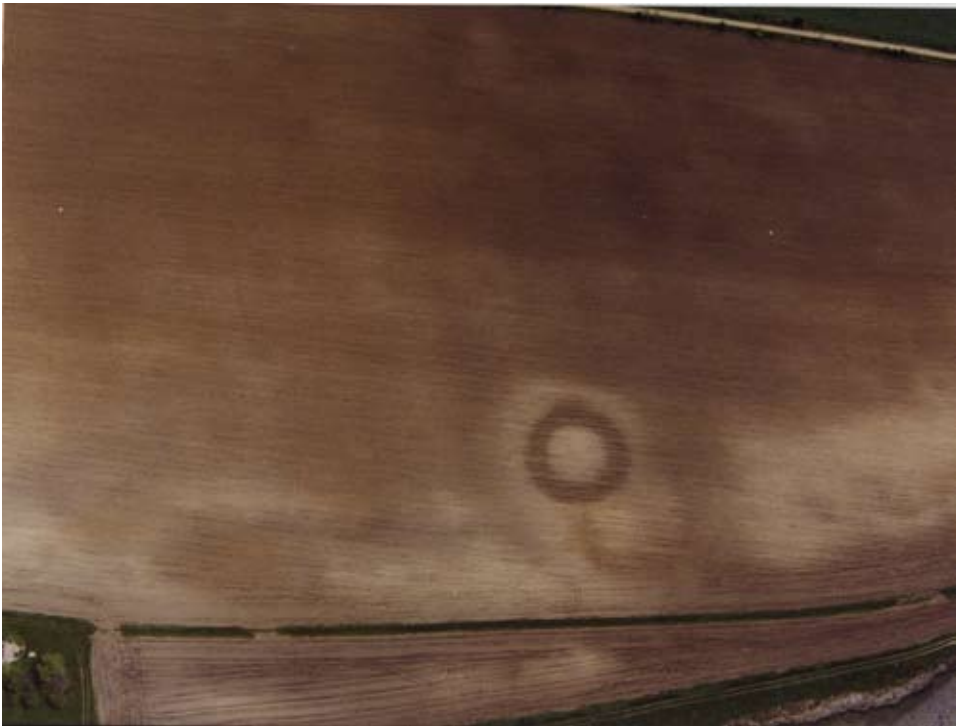
A lelőhely szántásban (2002. május 8.)

A szondázó ásatást az erődítés szokatlan elhelyezkedése miatt végeztem. A felmérés szerint a 20–22 m átmérőjű dombot 8–9 m széles árok övezi. A jelenlegi felszínen mérve a védett terület kb. 1 m-rel emelkedik ki az árokból. A feltárás során 1 m széles, 44 m hosszú, É–D-i irányú árokkal átvágtuk a teljes védett területet, valamint a sáncárok É-i szakaszát. A lakóterületen épületre utaló objektumot már nem figyelhettünk meg: az intenzív mezőgazdasági művelés miatt az eredeti felszín már lekopott, ezért lehet sárga színű ez a terület. Az árok D-i vége közelében, közvetlenül a sáncárok D-i szakaszának szélé mellett két hulladékgyödröt tártunk fel: az 1. gödör szabálytalan alakú; D-i végén keskeny, függőleges falú szakasz mutatkozott. A jelenlegi felszíntől mérve 150 cm mély, ÉK–DNy-i irányú árok esetleg alapozási árok, ill. cölöpöknek ásott árok is lehetett, de ennek eldöntésére nagyobb felületű feltárás szükséges. A gödrökből 13. századi, apróra tört fazékdarabok és állatsontok kerültek felszínre. A sáncárok betöltése sötétszürke, csaknem fekete, kemény talaj, amelyből csak szórványosan kerültek elő edénytöredékek. 110–120 cm mélységben igen sok, nagyméretű állatsontot és 1-2 vasszőget találtunk. Kb. 160 cm mélységtől lefelé már sárgásabb színű a talaj, de még mindig előfordulnak benne leletek. 280 cm mélységig folytattuk a feltárást, de az árok alját nem értük el. A munkát omlásveszély miatt hagytuk abba. Megfigyeléseink szerint az árok tompa V alakú volt, iránya alapján az alja kb. 1 m-rel lehet lejjebb, mint ameddig kibontottuk. A sáncárok területéről is 13. századi leletek kerültek elő.

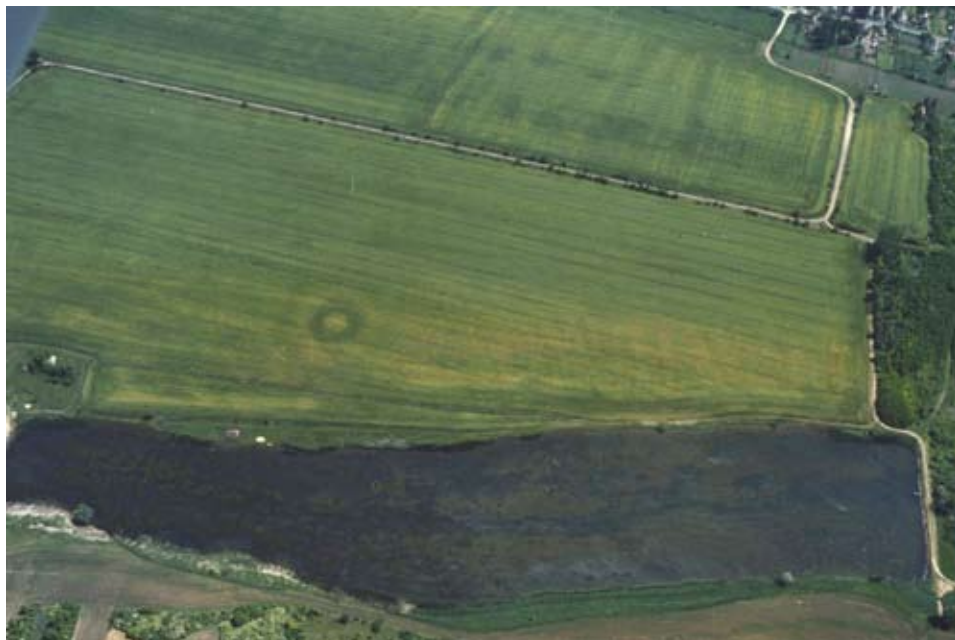
A lelőhely vetésben (2003. május 29.)

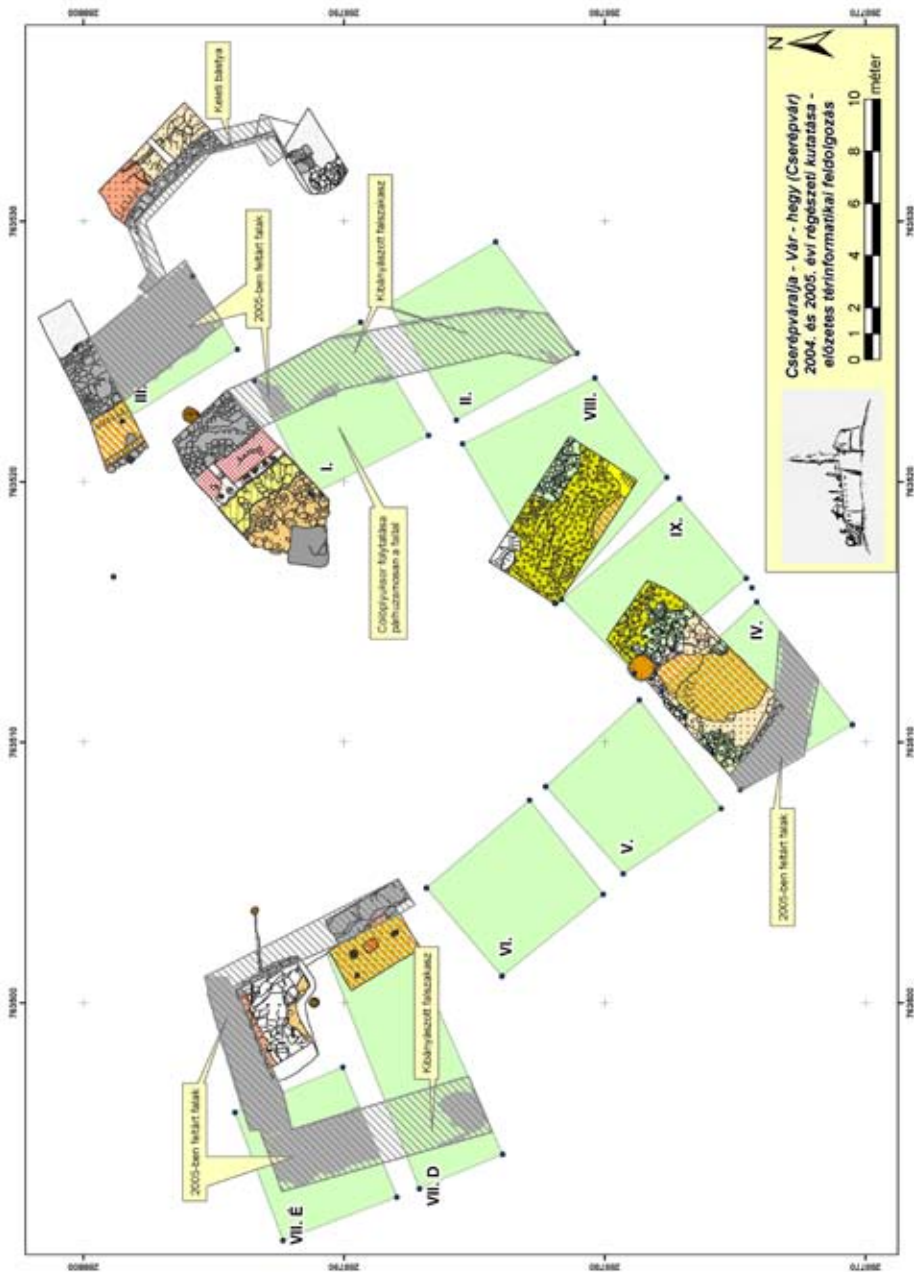
Cserépvár 2004-2005. évi kutatási alaprajza

2005. augusztusában kezdett második ásatási idényben a 2004-es árkok közti terület kutatását terveztük meg. Ekkor közel négy hetet töltöttünk a várban, nyolc 5×5 m-es és egy 8×8 m-es szelvényt kijelölve. A szelvények számozása nem az elhelyezkedésük, hanem a kitűzésük időbeli sorrendje alapján történt. (A 2005-ös felszín és metszetrajzok térinformatikai feldolgozása jelenleg folyamatban van, ezért az itt látható ásatási felszínrajz csak előzetes. A 2004-es térinformatikai adatokra a 2005-ös szelvények helyét és a feltárt falszakaszokat helyeztem rá.)

A 2004-es 4. ároktól délkeletre kijelölt I. és II. szelvényekben megtaláltuk a már azonosított belső falszakasz (S37) folytatását és a vele párhuzamosan a sziklába vájt cölöplyuksort. Sajnos az S37 falat itt szinte teljesen elbontották a 18. század során, de ez

egyben a szerencsénk is, hiszen így itt jól látható a falépítés technológiája: a puha riolit-tufát lépcsősre faragták és a természetes sziklafelszínre, valamint a „lépcső” oldalához támasztva emelték a falakat. Kérdéses egyelőre a cölöplyukos szerepe: mivel párhuzamosan fut az S37 fallal, ezért egy belső palánsorra gondolhatunk, amelynek a fal felőli közét bedöngölték földdel; másrészt egy korábbi vár palánkfalával is számolhatunk, amit bizonyítanak a cölöpsor árkából előkerült Árpád – kori kerámiaelemek. A palánk pontos meghatározására a további szakaszok feltárásával adhatunk majd választ.

A 2004. évi 8. árok déli kibővítése lett a *III. szelvény*, ahol a több mint 3 m vastag külső fal (S40) folytatását kerestük. A meredek hegyoldalban mindössze néhány cm-re a mai felszíntől, a humusz alatt már jelentkezett a fal, amely szinte teljes szélességben és viszonylagos épségben húzódik itt. A már 2004-ben kutatott keleti bástyát utólag emelték elé, ez jól látható a falelváláson. Érdekes, hogy a bástya szárnya alig 2 méterre ugrik ki a várfalból, azaz egy igen kis védmű lehetett. Az S37 és S40 falak közti, tavaly megfigyelt falszorosról kiderült, hogy azt a 15–16. század fordulóján teljesen feltöltötték főleg meszes építési hulladékkal, belőle jellegzetes kerámiaanyaggal. Sajnos nem ismert a falszoros kora újkori járószintje, ugyanis az magasabban lehetett a mai talajszintnél.

A *IV. szelvényben*, az 5. árok kibővítésében ismételten viszonylag jó állapotban bukantunk a belső várfal (S37) folytatására/visszafordulására, itt is a lépcsősre faragott riolittufára rakták a terméskő falakat

A *VIII. és IX. szelvényekben* a II. szelvényben DNy-i irányba forduló S37 fal helyét követtük, ugyanis a falat a 18. században teljesen elbányászták. (A déli várfalak hiányosságát esetleg magyarázhatja, hogy ezek voltak a várhegy alatt épülő kastélyhoz legközelebb, innen csak le kellett görgetni a hegyoldalról a köveket.) A IX. szelvényben egy igen mély, a riolittufába közel függőlegesre faragott helyiség bontásába kezdtünk, amely vastagon fel volt töltődve kora újkori szeméttel. Biztonsági okok miatt azonban 2 méter mélységben megálltunk, legközelebb rábontva tovább szeretnénk kutatni. A mélysége és a sziklába faragott oldalfalai alapján esetleg egy pincyszerű helyiséggel számolhatunk, amelyet a vár utolsó periódusában, a 17. század második felében szemétdörmnek használtak.

A belsővár ma is meglévő derékszögű falcsonkjáról a *VII. szelvényben* kiderült, hogy egy belső udvar sarkához tartozik. A nagy felületű szelvényben megtaláltuk a vele párhuzamosan futó szembeni falat. Ez az udvar, mint ahogyan azt már tavaly is tapasztaltuk csak 17. századi írókázott, mázas leletanyagot tartalmazott, továbbá viszonylag jelentős a török talpas táltöredékek száma is. Ezen belső udvar folyamatosan használt járószintje tehát a tufás szikla volt, amin csak az utolsó periódus szemétanyaga rakódhatott le. Mivel viszonylag sok török anyag van benne, ezért vélhetően a kuruc korban már nem volt használatban.

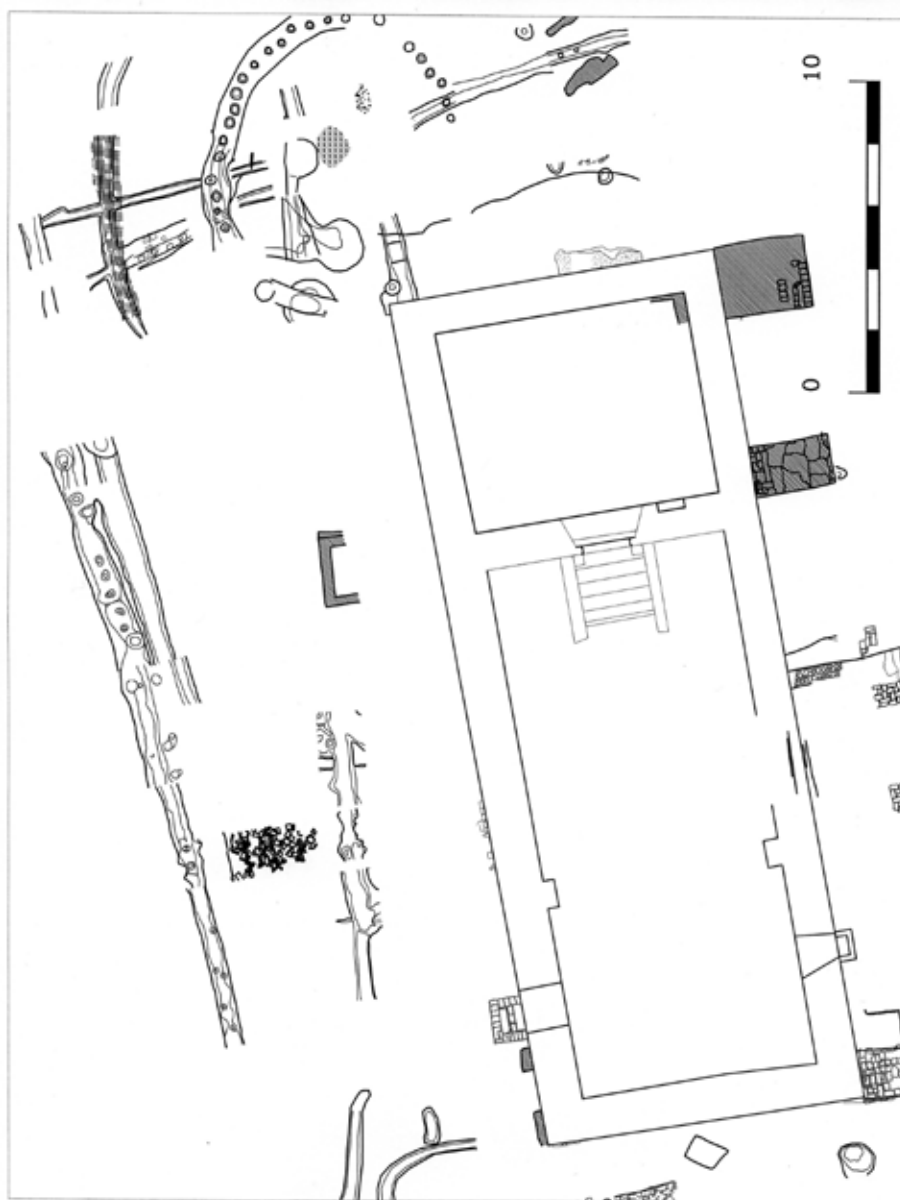
A nyírbátor Bátorfi-rezidencia ÉK-i épülete kutatási alaprajza, 2005.

A tavalyi év feltárásainak a várkutatás szempontjából legfontosabb eredménye kétségkívül az, hogy a rezidencia időszakos erődítettége egyértelműen beigazolódt. A volt magtárépület ÉK-i sarkánál egy kör alakú földbástya leégett nyomait sikerült dokumentálnunk (árokba állított facölöpök agyaggal tapasztva alkották ezt a védművet). A cölöpszerkezetes védőrendszer a rezidencia északi előterében teljes hosszában követhető, azt viszont csak feltételezni tudjuk, hogy ennek délre kanyarodása és a nyugati oldalon továbbfutó vonala a mai utca vonalába esik. Ezt a templom felőli oldalt ugyanis csak idén kezdjük feltárni, az utca aszfaltos burkolatát pedig nem lehet egyelőre feltörni. Azt azonban már a korábbi kutatások is tisztázták, hogy ezen az oldalon a cölöpök alkotta védművet többször megújították, miután a korábbi leégett. Ez feltehetően azzal van összefüggésben, hogy a szomszédos templomdombról a megerősített rezidenciának épp ez az oldala lőhető a legkönnyebben. A feltárásból eddig öt különböző méretű ágyúgolyó és egyéb hadieszköz is előkerült: lándzsahegy, nyílhegyek, számszerijhoz való nyilak fejei, számszerij elsütő szerkezetének csont diója, stb. Mindez egyértelművé teszi, hogy az amúgy alaposan kipucolt rezidenciát – ahonnan a törött edényeken és egyéb hulladékon, valamint a beépített szerkezeteken kívül gyakorlatilag minden érdemben mozdíthatót idejében elmenekítettek a tulajdonosok – komoly támadások érték.

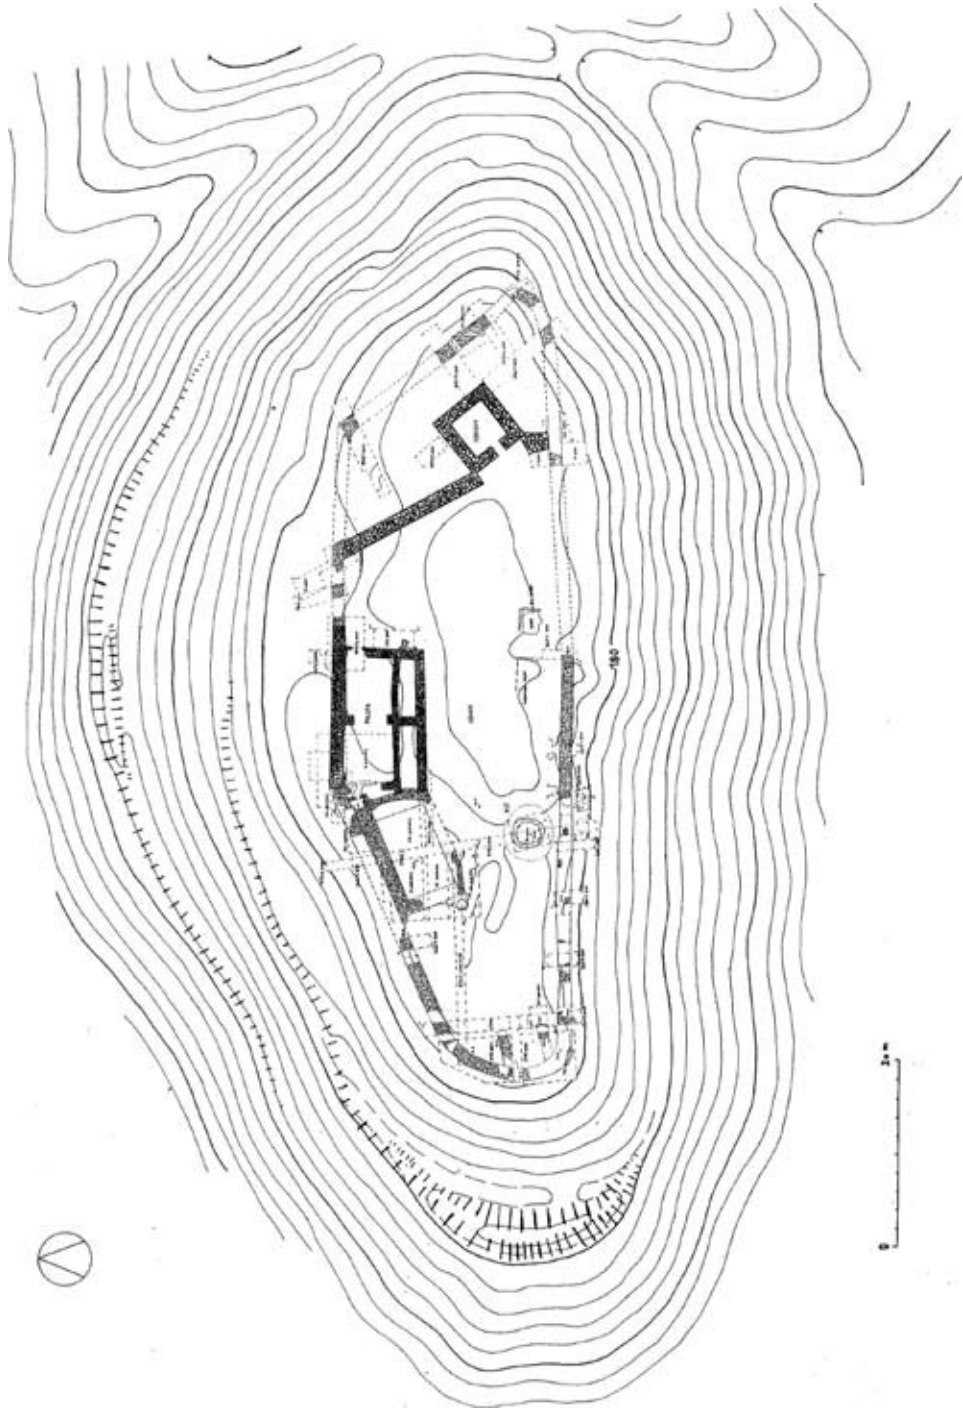
A solymári vár kutatási alaprajza, 2005.

Módszerünk alapvetően az volt, hogy az 1970-es években kutatóárkokkal nagyrészt már felderített alaprajzból kiindulva a várhegy nyugati kétharmadán a várfal feltételezhető vonalára merőleges újabb árkokkal tisztázzuk a falvonulat helyét – hét kutatóblokkot nyitottunk itt a déli, hármat az északi oldalon. Ezt követően az egyes árkok között végig kibontottuk az átlagosan 140 cm vastag, helyben bányászott hárshegyi homokkőből épített várfalszakaszok általában igen csekély, bontási törmelékkal kitöltött maradványát. Igen sok esetben azonban csupán az utolsó köig kitermelt helyét, alapozási árkat találtuk meg, felmenő falazat már szinte sehol sem maradt ránk. A bontás során azonban jelentős rétegmegfigyelésekre is lehetőségünk nyílt, így kiderült, hogy a várfal igen gyakran vastag, néhol a 100 cm-t is elérő egynemű őskori réteget illetve kifejezett gödröket vágott át. A falkiszedést követő erózió miatt a várfalak belső oldalához kapcsolódó értékelhető középkori építési-feltöltési rétegeket ugyanakkor már csak ritkán találtunk, néhol azonban az egykori külső járószint még megfigyelhető volt.

Ásatásunknak a várfalak vonatkozásában legjelentősebb eredménye az volt, hogy korábbi feltevésünkkel szemben kiderült, miszerint a palotaépület nyugati bővítményének korábban feltárt vastag északi fala nem azonos a 14. századi várfallal. Az előbbi fal északi oldala előtt, vele párhuzamosan megfigyelt „árok” nem egy „rejtekkajtóhoz” vezető lejártnak, hanem a kiszedett egykori várfal helyének bizonyult – e fal nyugati folytatását sikerült is feltárnunk. Így megállapíthattuk, hogy a minden bizonnyal a Lackfi-családhoz köthető első solymári vár alapvetően egy szabálytalan, elég hevenyészett ovális alaprajzú – derékszöget a mai tudásunk szerint teljes mértékben nélkülöző – várfalgyűrűből állt. Ennek belső oldalához a munka második szakaszában épült hozzá a palotaépület – keskeny déli falainak enyhe ívelése, az északi zárófal elhelyezkedése ezt meggyőzően bizonyítja. Ugyancsak utólagos a várfalhoz képest, de annál (és a palotánál) jóval később, esetleg csak az 1500 körül reneszánsz átépítés kapcsán keletkezett az említett nyugati pincés bővítmény, melynek teljes feltárását ugyancsak terveztük, de nem sikerült megvalósítanunk – sikerült azonban legalább egymással kötésben lévő falai déli belső sarkait meghatározni. Déli falának tompaszögű kapcsolódása a palotához egyértelműen azzal magyarázható, hogy az épület az itt már erősen délnyugat felé hajló várfalhoz épült hozzá. Mivel azonban a még továbbra is ismeretlen járószintje jóval mélyebb volt az eredeti várfal alapozásának aljánál – eddig már a várudvar átlagos szintjétől számítva mintegy 4 m-es mélységig bontottuk ki újkorban bolygatott betöltését – ezért egy önálló, mélyebbre alapozott falat emeltek a korábbi fal belső oldalán. Ezt a kronológiát e fal északi, külső síkjának kiképzése is alátámasztja – azt azonban továbbra sem tudjuk értelmezni, hogy milyen célt szolgált az a keskeny, valamilyen faszervezet (lépcső?) lenyomatát őrző, észak-déli irányú, kifelé, északra lejtő rámpa, amely északkeleten ebben falazatban, annak szerves részeként került kialakításra. Azt mindenesetre már nem tartjuk valószínűnek, hogy ez egy, a várból kivezető nyíláshoz („rejtekkajtóhoz”) tartozott volna, s valószínűleg aligha köthető ezen nyugati bővítmény közlekedési rendszeréhez

Az azonban nagyon valószínűnek tűnik – a vár nyugati végszakaszát észak-déli irányban teljesen átvágó kutatóárokban és a hozzá nyugatról csatlakozó két szelvényben tett rétegmegfigyeléseink alapján –, hogy az előzőekben tárgyalt pincebővítmény építése kapcsán kitermelt nagymennyiségű homokköves föld – vagy legalábbis egy része – a vár nyugati részén, a várfalgyűrűn belül került elterítésre. A 20–30 cm vastag sárga feltöltés könnyen összetéveszthető a homokköves altalajjal s valószínű, hogy az 1970-es években végzett kutatások során erre nem is mindenütt figyeltünk fel. További vizsgálatok nélkül ugyan még nem állítható, hogy a vár keleti részén álló négyzetes torony körül 1976-ban felfedezett vastag, ugyancsak homokköves feltöltés ugyanekkor keletkezett volna, az azonban szinte biztos, hogy a 14. századi erősség még a déli oldalon sem rendelkezett egy közel vízszintes udvarszinttel, azaz kezdetben a természetes eredetű, egyenetlen, a hegyplató szélei felé lejtő terepszinten járhattak a várban élők. Bár a homokköves feltöltésből a nyugati részen nem került elő jól értékelhető leletanyag, s az alatta húzódó barnás, néhol törmelékes rétegeket is csak részben vizsgálhattuk, az utóbbiak felszínéről származó néhány mázas, címerpajzsos illetve baziliskusszal díszített kályhacsempe-töredék már eddig is azt valószínűsíti, hogy a várban állt Zsigmond-kori kályhák elbontását követően kerülhetett sor az előzőekben említett tereprendezésre, s így logikusan a nagy nyugati palotabővítmény megépítésére is.

Az újkori falkiszedések miatt azt azonban már nem tudtuk megállapítani, hogy az erős ívvel forduló nyugati várfal belső oldalához támaszkodó, két közel azonos hosszúságú és szélességű, egymással párhuzamos kelet-nyugati „falnyelv” – melyeket egy befelé nyitott „torony” vagy toronyszerű építmény alapozásaiként tudunk csak elképzelni – még a sárga homokköves feltöltés előtt, vagy annak idehordása kapcsán épült-e meg, habarcsanyaguk mindenesetre élesen elütött a várfalétól.

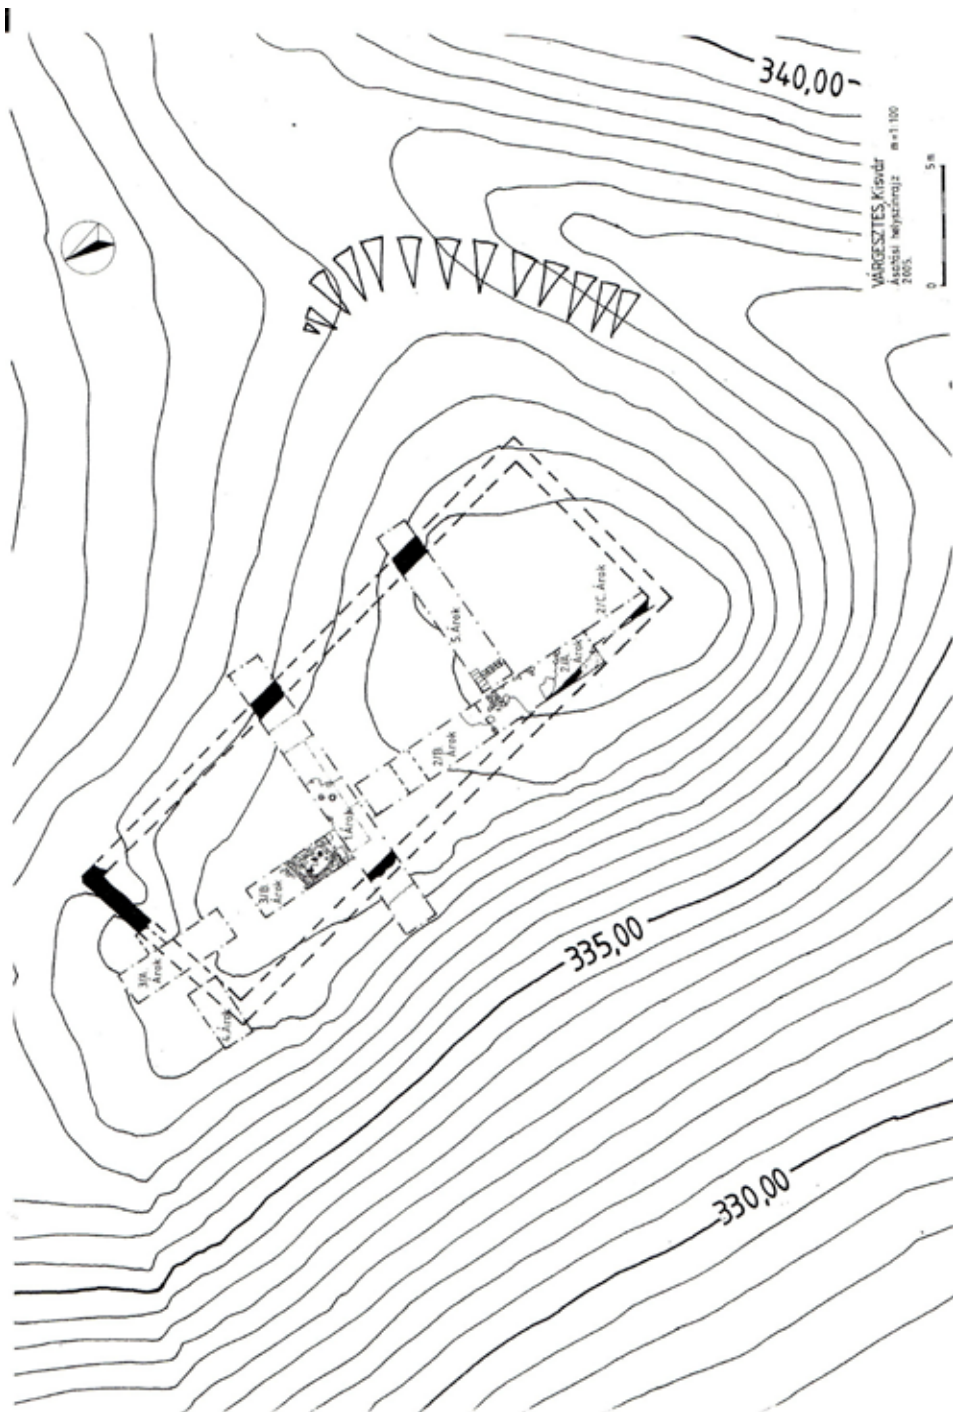
Várgesztes-Kisvár ásatási alaprajza, 2003-2005.

Munkánk eredményeképpen megállapíthattuk, hogy itt egy közel szabályos téglalap alaprajzú, 26×9 méteres alapterületű, csupán 70 cm széles kőfallal épített épület emelkedett, melynek maradványai ÉNy-on erősen lepusztultak, s inkább a valamivel alacsonyabb K-i részen maradtak meg jobban. Egykori belső osztást nem figyelhetünk meg, ugyanakkor az alig 20–40 cm vastag agyagos-humuszos felső réteg alatt szinte mindenütt előkerült egy csupán néhány cm vastag habarcterítés, melyet padlóként vagy padló-aljzatként értelmezhetünk. Ez utóbbiba mélyedve az épület Ny-i hosszfala közelében két, főként téglából – köztük római tegulákból – épített, négyzetes objektum került elő, melyek közül az É-ra esőt vizsgálhattuk alaposabban. Az 1,5×2 méteres külső méretű, 30–40 cm falvastagságú, szabadon álló építmény első sorban kályhaalépítményként lenne értelmezhető – betöltéséből kerültek is elő mázas kályhacsempetöredékek és kályhaszemek – azonban benne illetve környékén semmi-féle tüzelésre utaló nyom illetve tapaszttöredék nem mutatkozott. Úgy az említett

kályhacsempék és -szemek, mint az egyes rétegekből származó edénytöredékek a 15. századra utalnak, ennél korábbi illetve érdemi későbbi leletanyag nem került elő, bár az említett habarcsterítést több helyen is átvágtuk az alatta található feltöltés vizsgálata céljából. Mindez arra utal, hogy itt nem a korai gesztesi várat, hanem inkább 14. század végén felépített mai várhoz kapcsolódó, pontosabb funkcióját illetően még tovább kutatandó késő-középkori építményt azonosíthattunk.
