## A CSEHORSZÁGI VÁRAK KUTATÁSÁNAK LEGÚJABB EREDMÉNYEI

## MEGJEGYZÉSEK A NYÍRBÁTORI VÁRKASTÉLY KUTATÁSÁHOZ ÉS KIÉPÍTÉSÉNEK TUDOMÁNYOS MEGALAPOZOTTSÁGÁHOZ

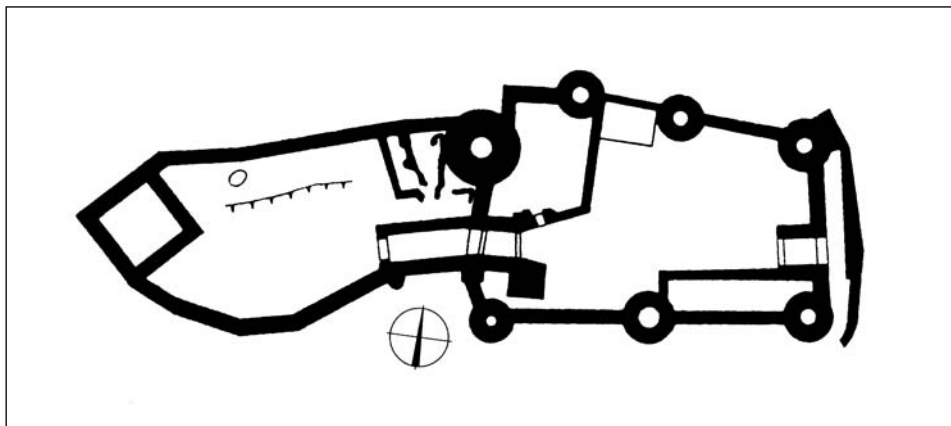
1. Týřov várának rekonstruált sematikus alaprajza (T. Durdík szerint)

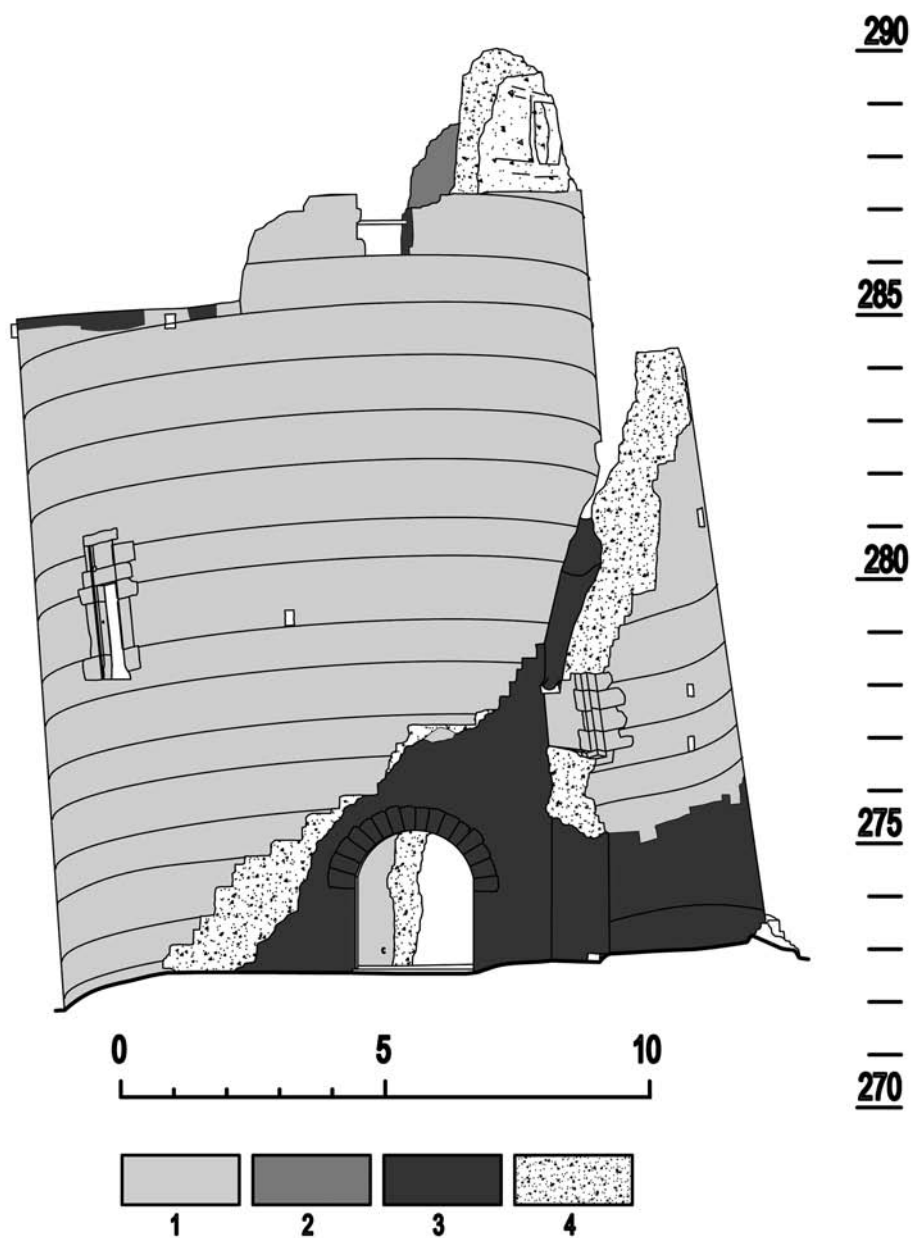
2. Michalovice vára, a kerek torony felmérése.  
 1 – első építési periódus, 2 – második építési periódus,  
 3 – jelenlegi falazat, 4 – falsík nélküli falazat  
 (M. Černý és munkatársai felmérése)

A kisméretű magánvár érdekes példája Michalovice vára. Vladislav Razím tanulmányában részletesen tárgyalta a vár falkutatásának és felmérésének eredményeit.<sup>10</sup> A várat egy megközelítőleg háromszög alakú, alacsonyabb hegytetőn építették fel, amelyet a sziklába faragott árok választ el az előtereptől. A beosztása egyszerű és a korai magánvárakra jellemző: elől, a várfal mögött állt egy kerek torony (jelenleg a torony falszerkezete két részre repedt és a felső rész kissé elfordult: 2. kép), a hátsó szakaszon volt a palotaszárny, mely mára teljesen elpusztult. A védőfal már csak a vár délnyugati sarkán áll. A vár első említése 1281-ből ismert. Maga palotaszárny korábbi lehet, mint a délen fennálló falmaradványok, utóbbiak a 13. század végére datálhatók. A déli várfal eredetileg a magas és hatalmas, ún. pajzsfal volt, ferde lábazattal (3. kép). A fal mögött álló kerek torony valószínűleg egy három vagy négyemeletes épületként rekonstruálható, amelybe két ajtónyíláson át (az 1. és a 2. emeleten) lehetett belépni. Rendkívül érdekes, hogy az ajtók nem a palota felé, hanem a várfal felé nyíltak. Ebből arra lehet következtetni, hogy a várfal és a torony egy rendszert alkotott. Ugyanakkor a kapcsolódó oldalsó várfalak már alacsonyabbak lehettek. A falkutatás sok későbbi átalakítás nyomát is feltárta. Magán a külső falsíkon sok érdekes elem látható, így két, az udvarról nyíló zárterkély maradványa, amelyek valószínűleg árnyékszékként szolgáltak (Az eddigi kutatók a védőfalat külső palotafalnak tartották). A következő építési periódusok idején a falat felmagasították és a felső védőfolyosó mellett még egy külső védőfolyosót is csatoltak a külső falsíkhöz. Ez a kettőzött, zárt védőfolyosó feltételezhetően a huszita időszakban jött létre. A vár 13. századi formájának analógiája nem ismert Csehországból, ezért Vladislav Razím biztosnak tartja, hogy a vár építetője az ötletet a nyugati várépítészetből merítette.

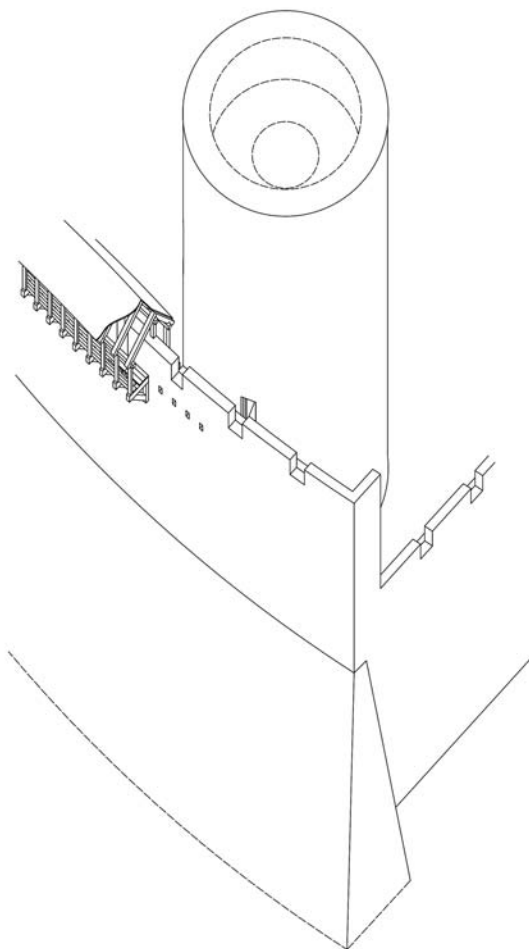
3. Michalovice vára, a vár délnyugati sarkának axonometrikus elméleti rekonstrukciója (tervezte: V. Razím, rajz: J. Veselý)

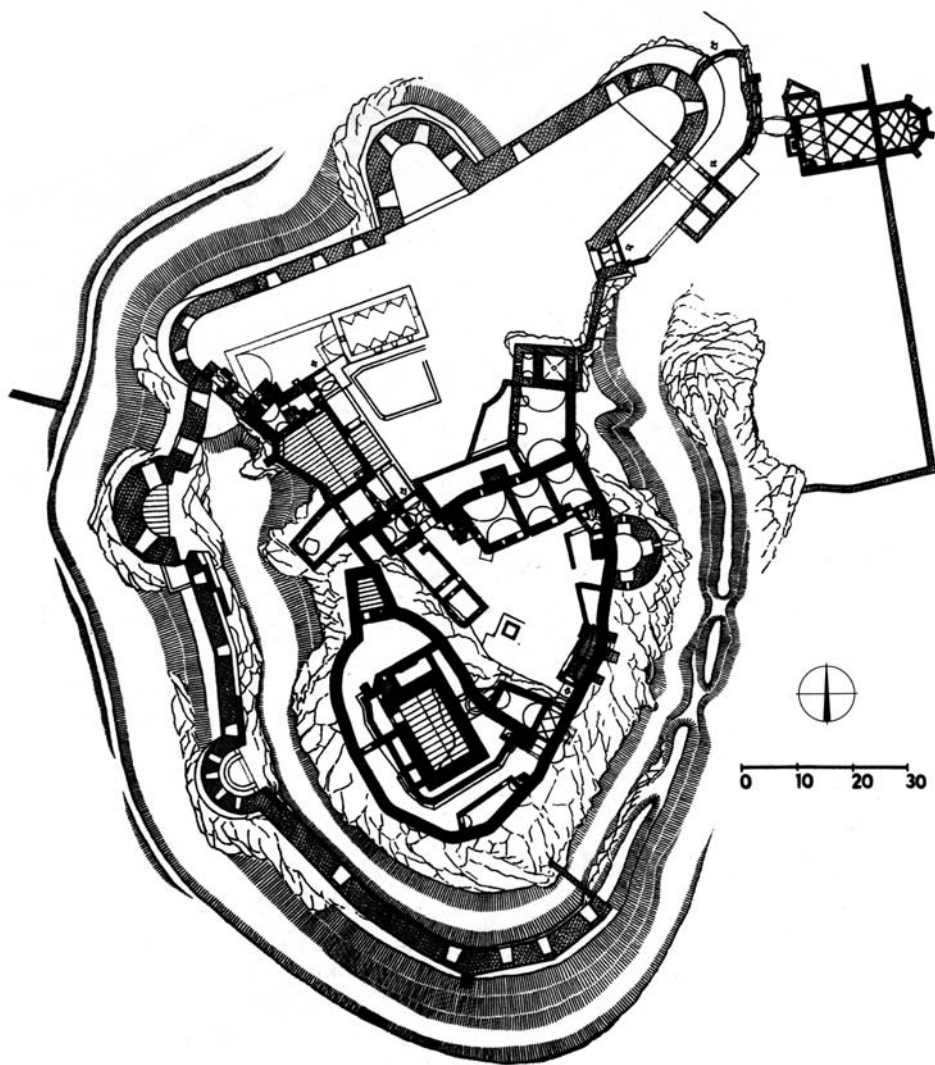
4. kép. Rábai vár alaprajza (D. Menclová szerint)

A leghatalmasabb csehországi késő gótikus erőrendszer, amelynek látványos maradványai máig fennállnak, a nyugat-csehországi Ráb várának külső falgyűrűje. Jiří Varhaník részletesen foglalkozott vele egy kétrészes tanulmányban.<sup>17</sup> Az erősítés alaprajzán jól megfigyelhető, hogy az északi rész különbözik a déli résztől (4. kép). Az északi rész nagyszabású háromkaréjos alakulat, közepén áll a központi erődmény, tőle kelet és nyugat felé terjed egy-egy szárny, a nyugati szárny nem teljesen szabályos formájú, mivel a nyugati erődmény-rész csatlakozik hozzá. A nyugati oldalon két erősítés-elem (rondella) található. A vár keleti oldalán hiányzik a külső erődmény, az építetők, a Rýzmburk testvérek, valószínűleg azért hagyták abba az építést, mert nem volt meg a hozzá szükséges pénzük. Itt csak egy keltezhetetlen késő gótikus/kora reneszánsz kerek torony csatlakozik a vármaghoz. Mindezek ellenére magas színvonalú tervezéssel kell számolnunk, az északi erődmények építésze valószínűleg az olasz reneszánsz építkezésmódjának hatása alatt állt, de magának az építkezésnek a végrehajtása rendkívüli dilettáns munkára vall. Csak a két nyugati erődményben és az azokat összekötő falba vágtak lőréseket szakállas puskák számára, a többi védőfal szakaszai lőrések nélküliek vagy befejezetlen lőrésfülkékkel állnak. Az is lehetséges, hogy a Rýzmburkok csupán egy nagyszabású és a hatalmukat kifejező erősítésre vágytak, annak tényleges katonai funkcióját nem vették komolyan. Az erődmény felépítése a dendrokronológia segítségével az 1509–1510-es évekre keltezhető.

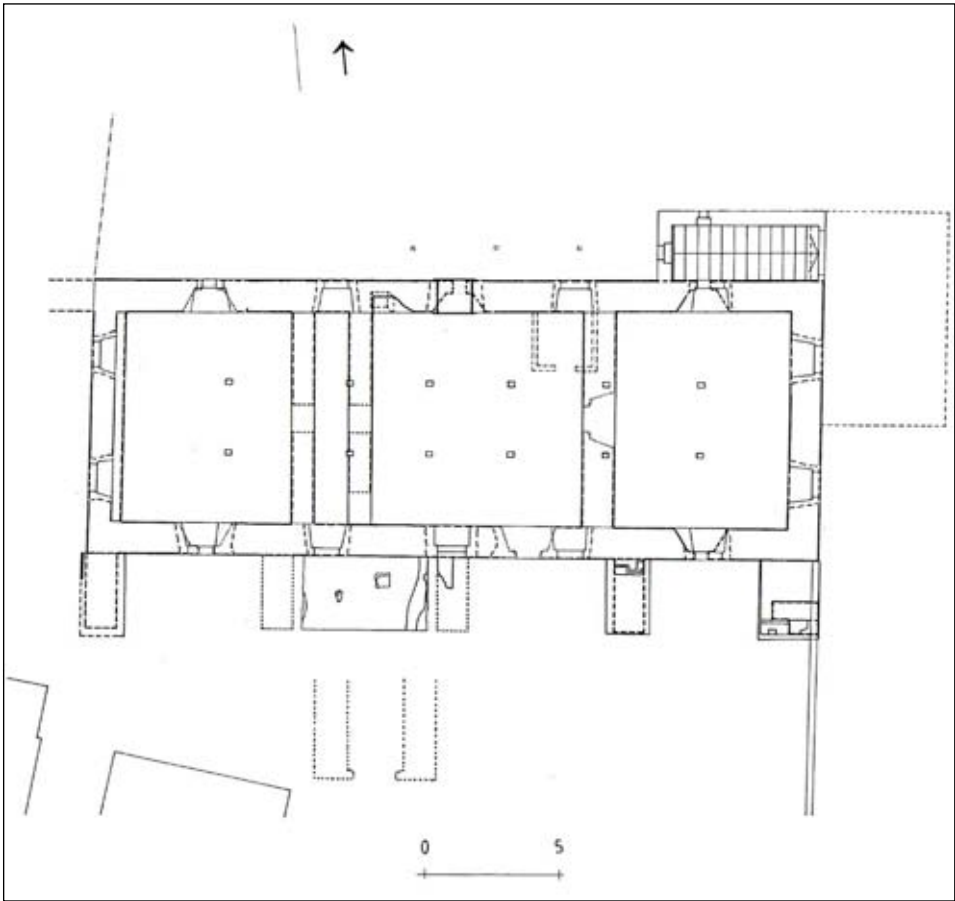
1. Az épület földszinti alaprajza a kutatások/megfigyelések feltüntetésével (Szekér György rajza)  
(Feld István: 16. századi kastélyok Északkelet-Magyarországon. Sárospatak, 2000. 73. kép)

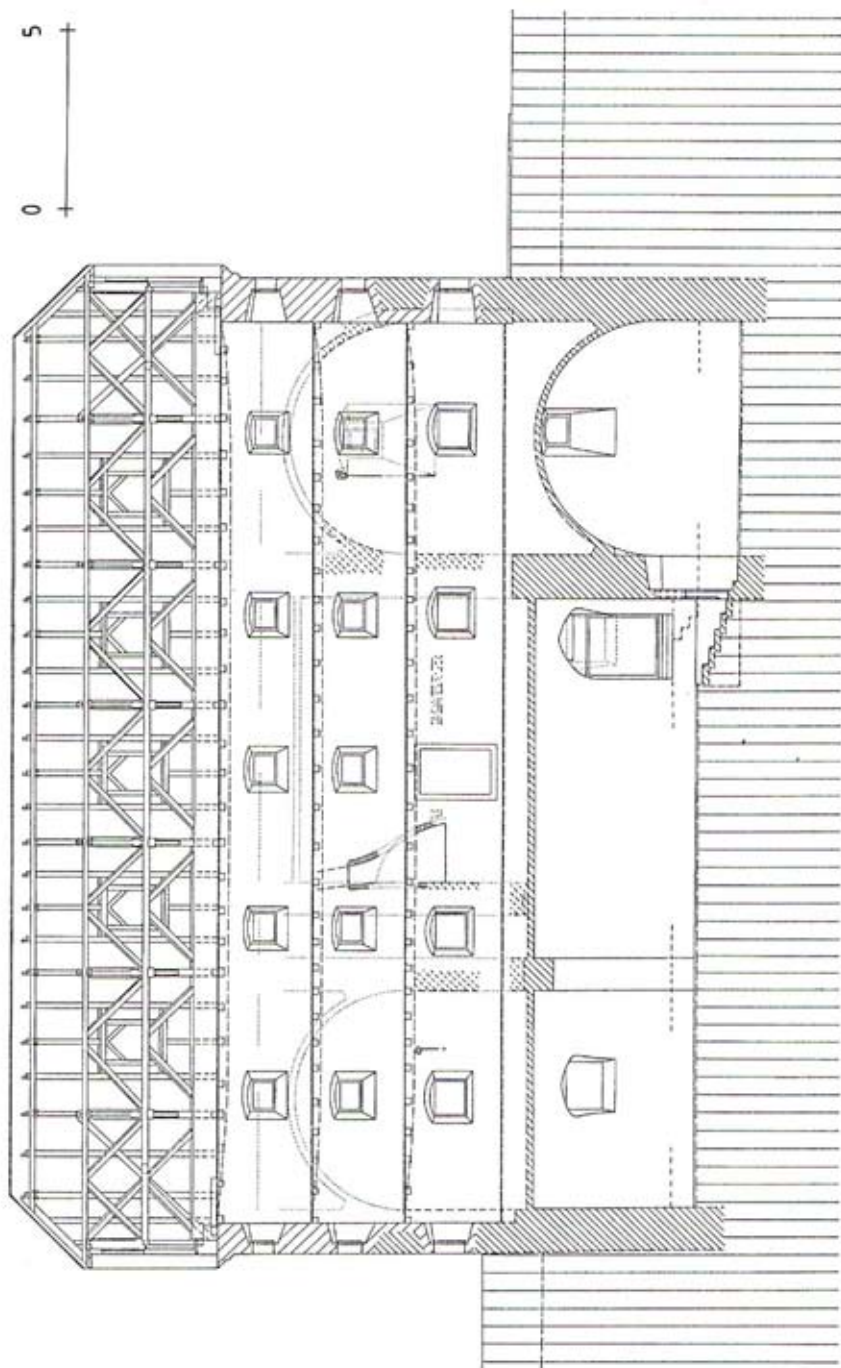
2. Az épület nyugat-keleti hosszmetSZete a kutatások/megfigyelések feltüntetésével.  
(Szekér György rajza)  
(Feld István: 16. századi kastélyok Északkelet-Magyarországon. Sárospatak, 2000. 75. kép)

8 GYÖRGY SZÉKÉR–JUDIT TAMÁSI: Das Batori Burgeschloss von Nyírbátor (Ungarn). In: *Castrum Bene* 2/1990. Budapest, 1992. 241–257. A cikk lényegében a szerzők 1991. évi publikációjának német nyelvű változata, dokumentációs anyaga azonban részben eltér, itt többek között megtalálható az épület hosszmetrét a kutatási eredményekkel, ld. jelen dolgozatunk 2. képét.

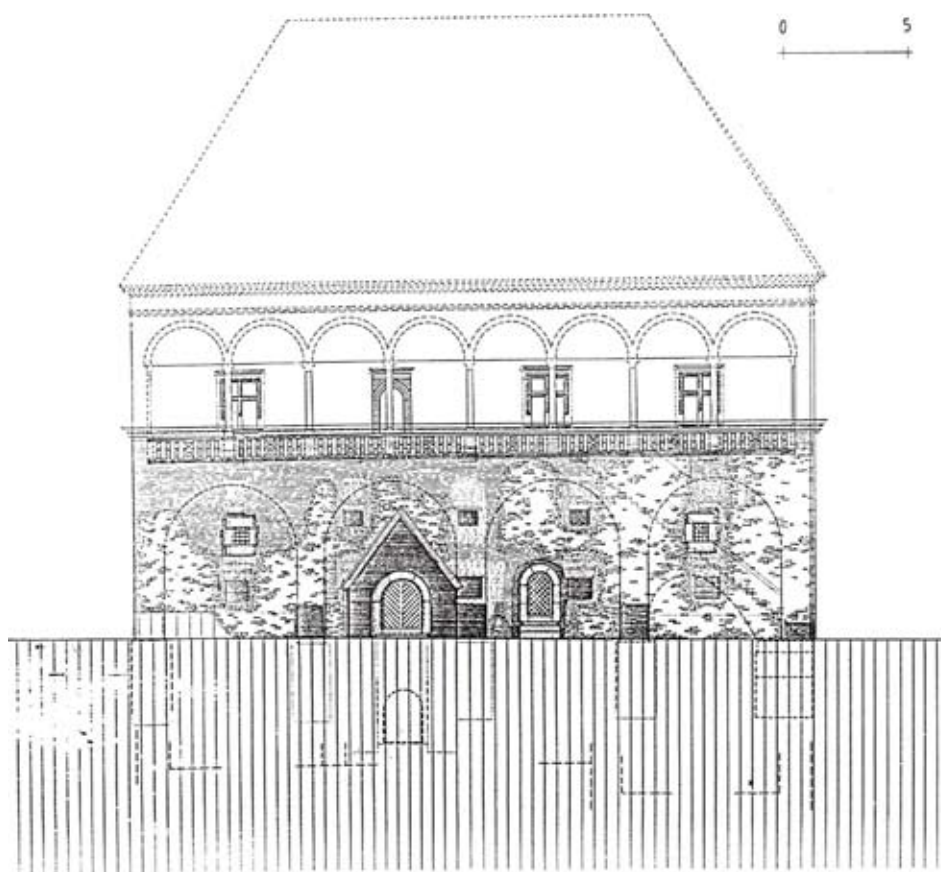
3. Az épület déli homlokzatának rekonstrukciója az álló falak jelzésével (Szekér György rajza)  
 (Feld István: II. Ulászló építkezései és a reneszánsz építészet elterjedése Magyarországon.  
 In: Détsy Mihály nyolcvanadik születésnapjára. Tanulmányok. Budapest, 2002. 174. 12. kép)

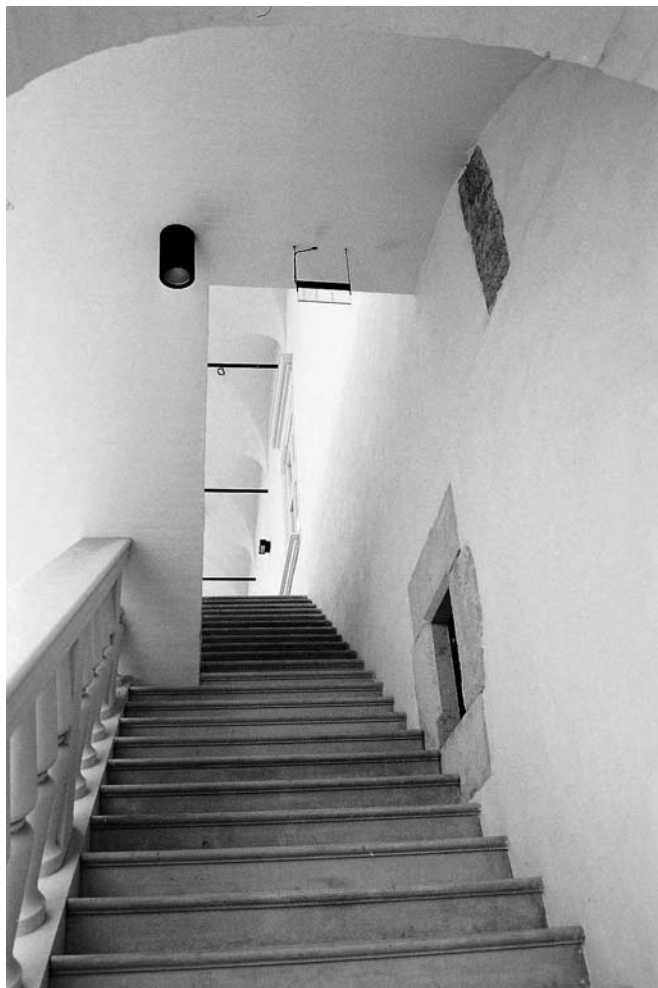
4. Az épület új külső lépcsőjének részlete, jobbra fent lefaragott konzol(?)csomakkal (a szerző felvétele)

Meglepő, hogy az eddigi beszámolók egyikében nem esik szó arról az egy vagy több, egymás felett elhelyezett kölemből álló lefaragott konzol(?)ról, melyet ugyanakkor az épület déli homlokzata keleti vége közelében Székér György több rajza is feltüntet (3. kép),<sup>12</sup> sőt, azok ma is láthatók (4. kép). Csak rosszindulatú feltételezés lenne, ha ezt azzal magyaráznánk, hogy ezek nehezen lettek volna összeegyeztethetőek a kutatóknak a beszámoló összegző részében megfogalmazott rekonstrukciós elképzelésével. Ők ugyanis úgy vélték, hogy az épület déli homlokzata előtt csonkjukban feltárt három vas-kő téglapillér – illetve egy szabályos elrendezést kiadó, feltételezett két további párjuk, melyek pusztulását a 18. századi pincelejáró építésének tudták be – lényegében egyidős az előzőekben leírt, álláspontjuk szerint egyetlen korai periódust felmutató, sőt „egységes építészeti koncepció szerint készült”<sup>13</sup> épülettel. Azon ásatási megfigyelésük ugyan, miszerint a pillérek alapozási árkában a várkastély egyéb pontjairól ismerttel megegyező 1500 körül leletek voltak,<sup>14</sup> ezt éppen nem bizonyítja, hanem csupán arra utal, hogy *ez után* került sor emelésükre. Kétségtelen ugyanis, hogy e konzolokat(?) részben takarja a pilléreken elképzelt (és nemrég megépített) ív illetve azok belelőgnak az ide feltételezett (és nemrég ugyancsak megépített) lépcső közlekedőterébe!<sup>15</sup> (4. kép) A kutatási eredményeket feltüntető ismert homlokzati felmérések egyébként semmit nem árulnak el a pince és a földszint rekonstrukciós rajzokon feltüntetett ajtó- és ablaknyílásainak eredeti

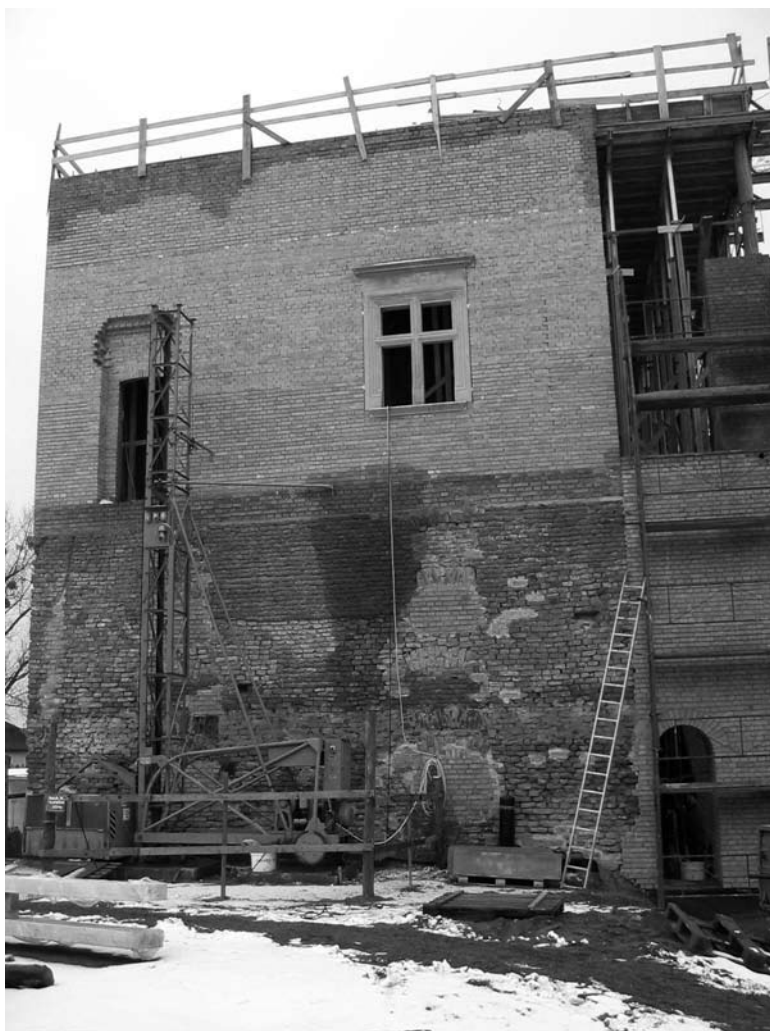
*5. Az épület nyugati külső homlokzata kiépítés közben  
a földszinti ablakok feltételezhető áthidalásával (Bodó Balázs felvétele)*
